行政院勞工委員會 函

發文字號：勞檢4字第1000151448號

主旨：檢送營造業鋼骨鋼筋混凝土結構體 (SRC) 及模板支撐倒塌崩塌致勞工死傷案例2件 (如附件) 請加強宣導該類結構施作或作業安全，請查照。

SRC 結構體及模板支撐倒塌崩塌致勞工死傷案例

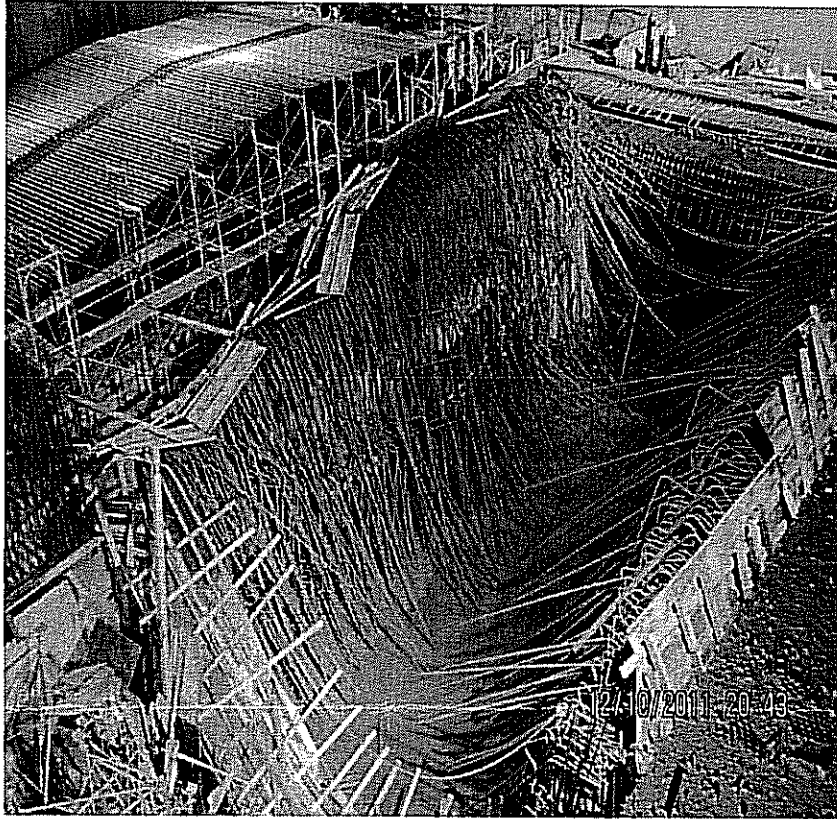
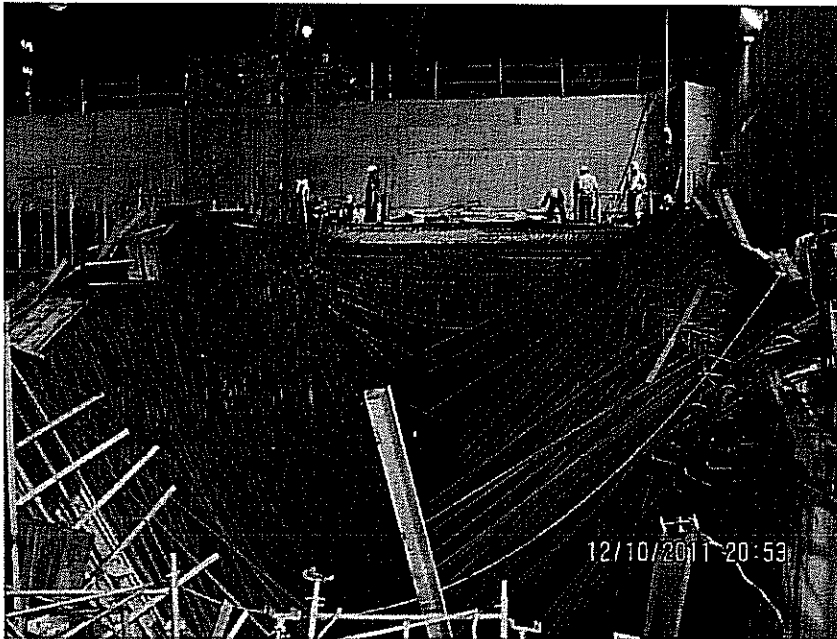
現場照片

1. 從事車行地下道頂版灌漿作業，作業完成前模板支撐倒塌，造成勞工2人受傷。
2. 模板支撐之結構物為20度斜面厚度1.5m之車行地下道頂版，規劃設計時未確實考量載重傳遞之水平分量，並設置適當支撐抵抗該分量。
3. 設置於明顯傾斜面的支撐，經研究其強度會降低10%~30%。
4. 未將貫材置於U型托架調整器中心線，造成模板支撐承受彎矩。

1. 斜面模板支撐設計應考量支撐強度折減情形、載重水平分力及混凝土澆置速率及順序。
2. 貫材應置於U型調整器中心位置，避免混凝土重量對對模板支撐產生彎矩情形。
