金門縣政府 函

主旨：檢送本府110年4月29日「辦理本縣金湖鎮市港段19地號土地上建築物現況與核准之竣工圖說不符現地會勘」紀錄乙份，請查照。

金門縣政府會勘紀錄

一、會勘事由：辦理本縣金湖鎮市港段 19 地號土地上建築物現況與核准之竣工圖說不符現地會勘

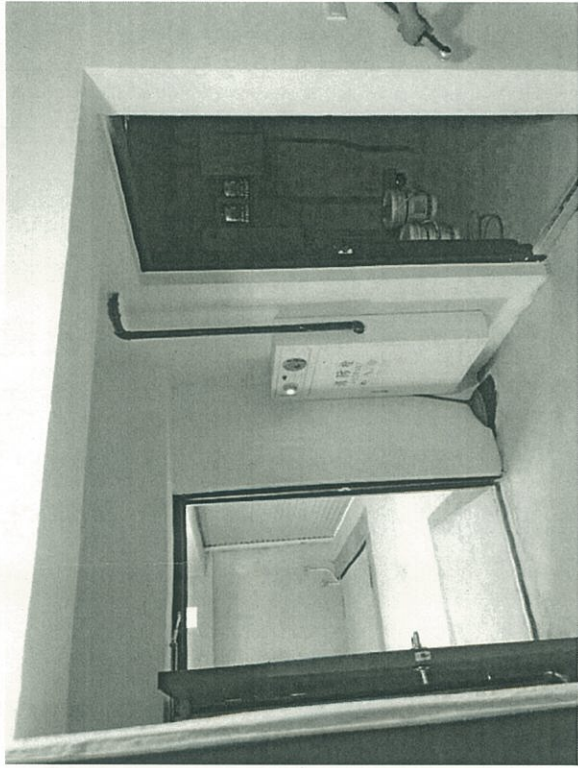
地下室防火門無法關閉及樓梯間牆面變動

（三）請起、承、監造人依個別所屬權責，檢討前開現況與竣工圖不符之事項（含現場無法進入之專有空間），以及龍騰翰林社區管委會現場提供之缺失條列（如附件），於文到1個月內查明現況進行復原改善或辦理變更使用執照，並將處理情形函報本府列管。逾期未依規定者，依建築法相關法規定裁處。

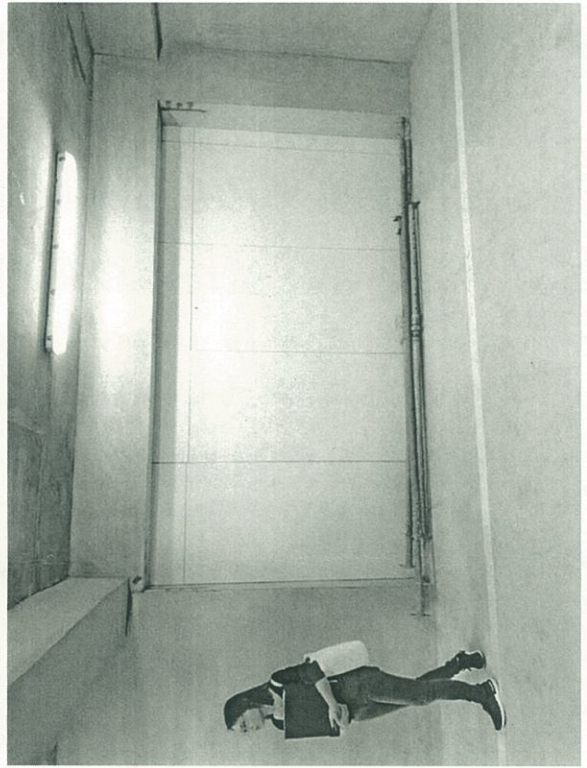
地下室部分空間隔間做為管委會空間

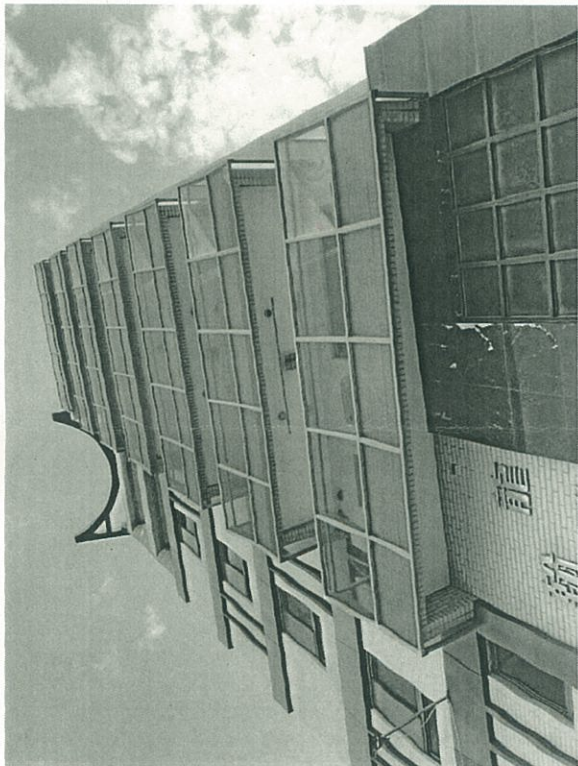
各層陽臺高度不符規定及屋頂層及立面材質變動

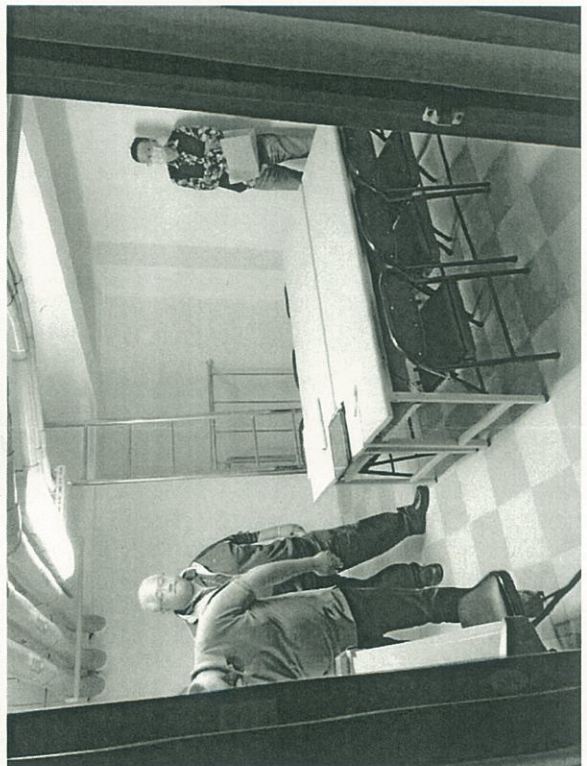
地下室部分空間隔間做為管委會空間

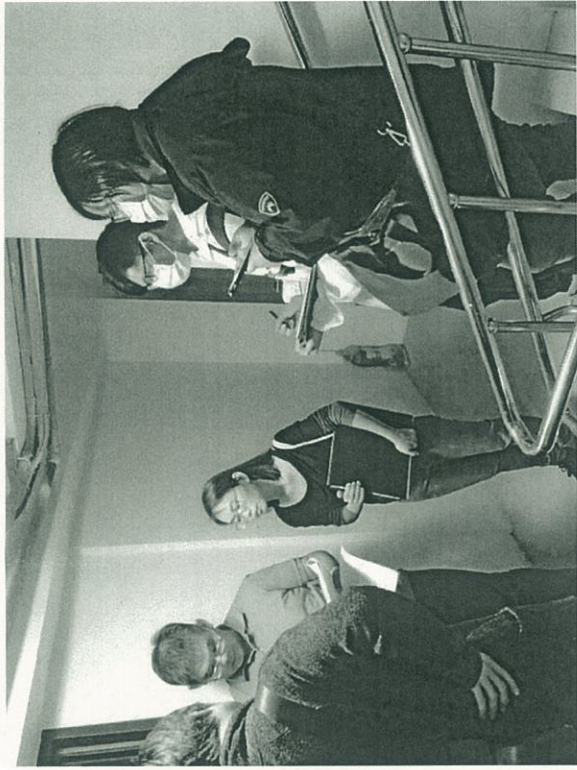
地下一層樓梯迴轉半徑與竣工圖不一致

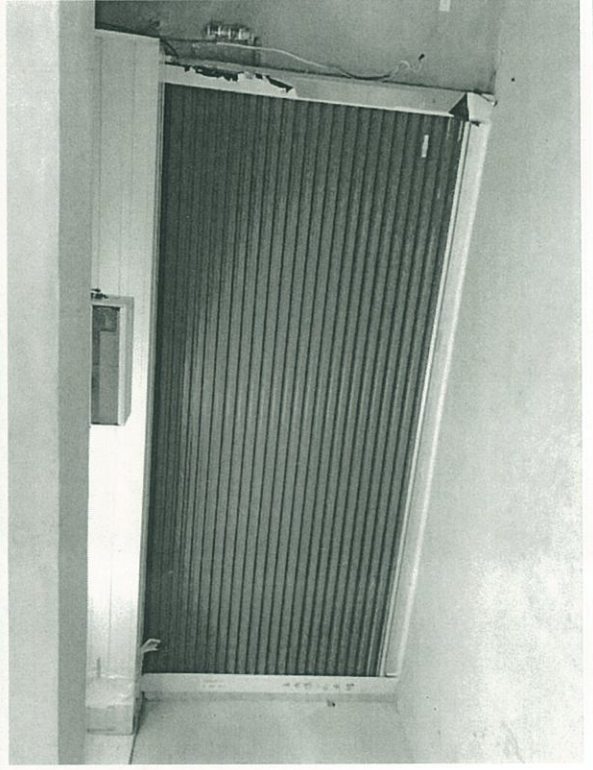
地下停車升降機前方多做一道鐵捲門

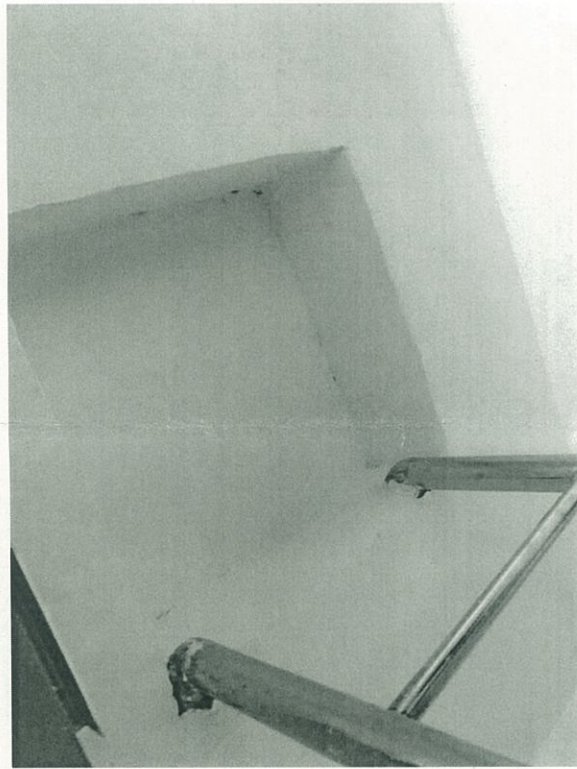
地下一層爬梯式急出口封閉無法開起

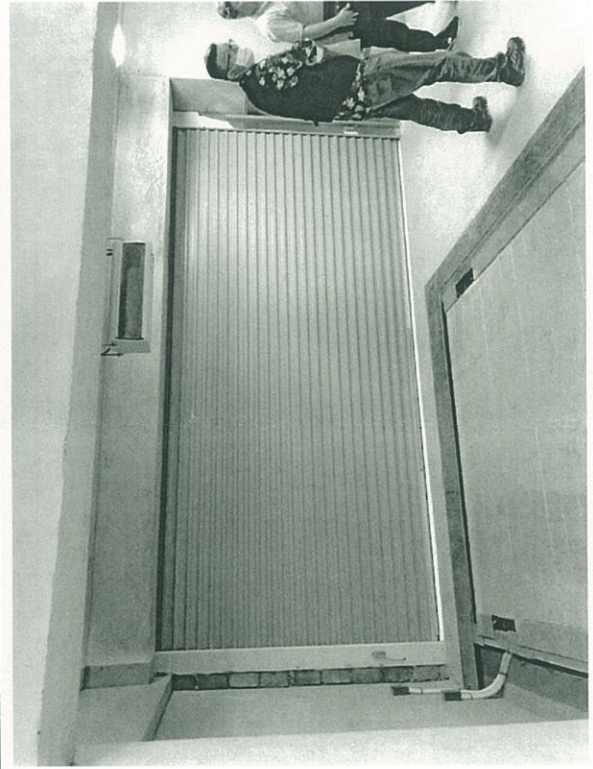
地下停車升降機前方多做一道鐵捲門

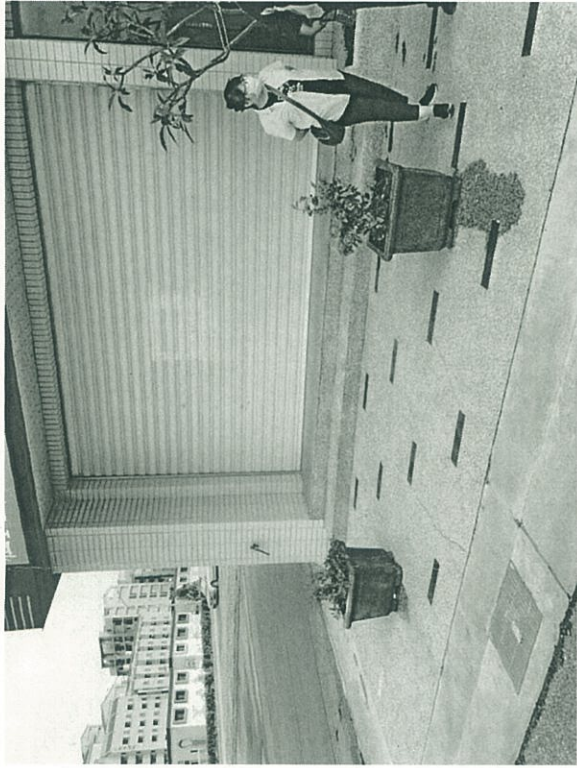
一層無障礙停車位現場未留設

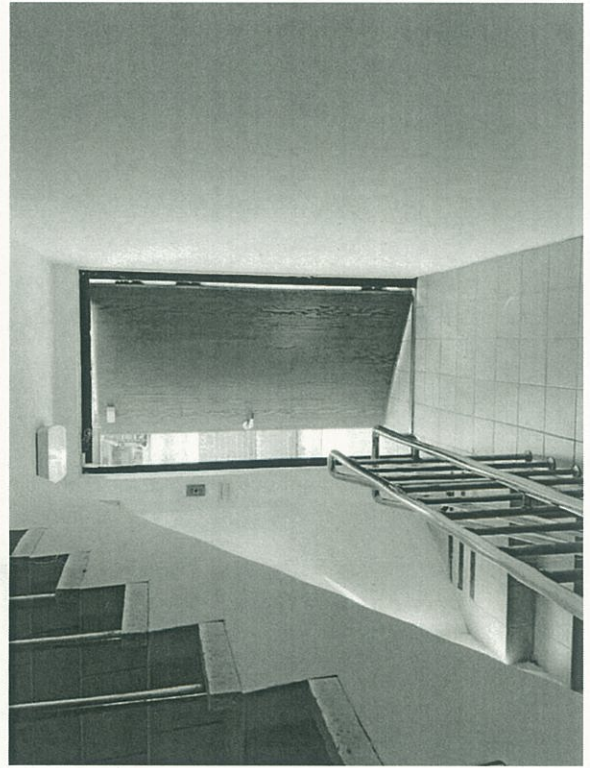
一層安全梯間後側開向屋外之開口及階
數與原核准內容不符

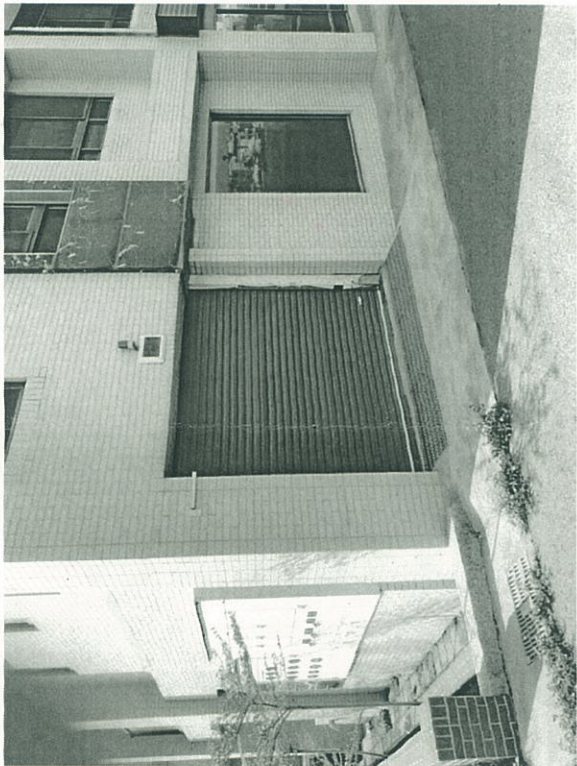
停車空間、車道及車道出入口之安全維護
裝置與原核准內容不符

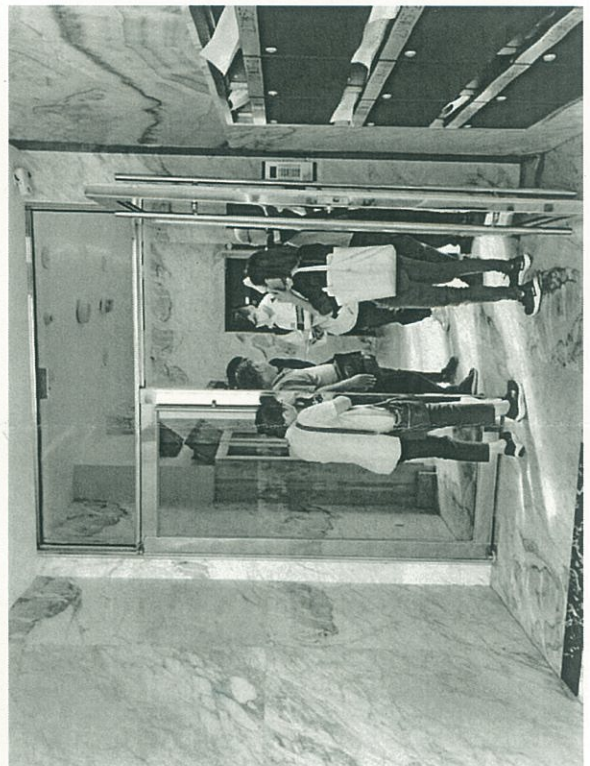
一層大門及店舖開口位置變動

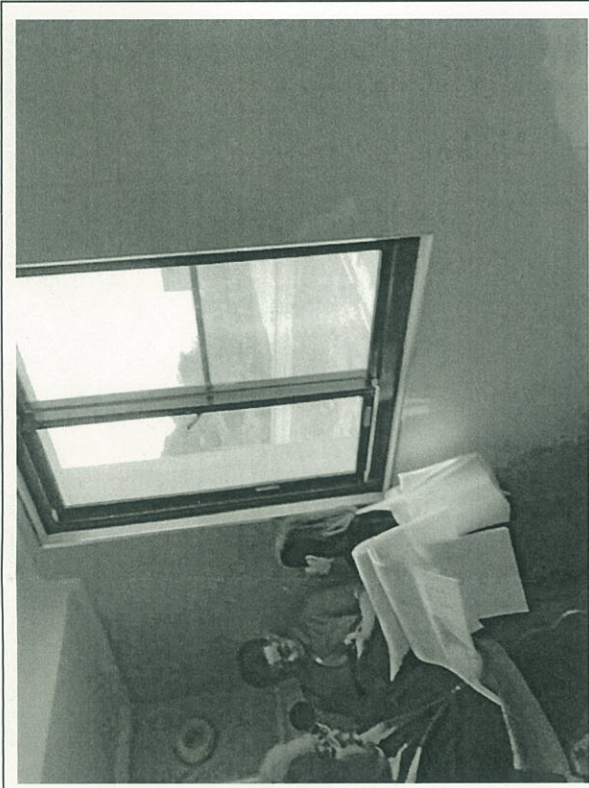
各層梯廳外牆開口不符防火間隔規定

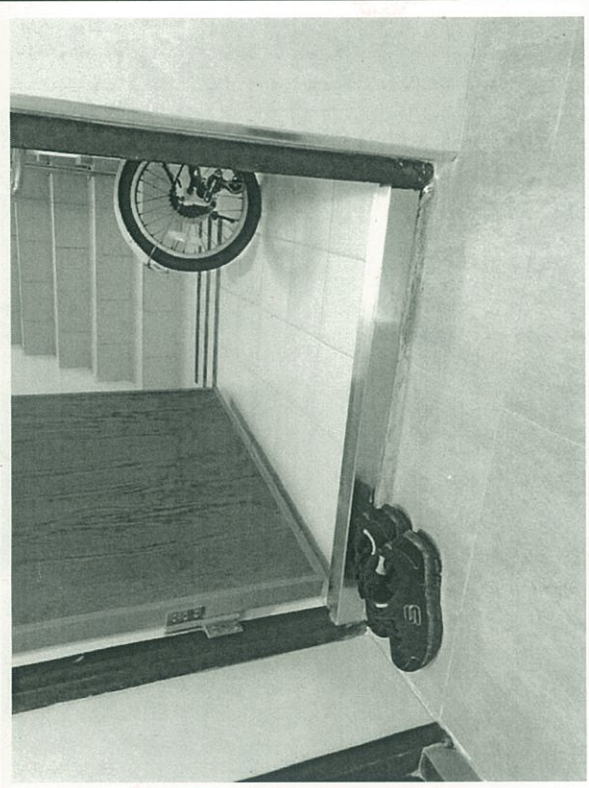
各層進入安全梯之出入口設置門檻

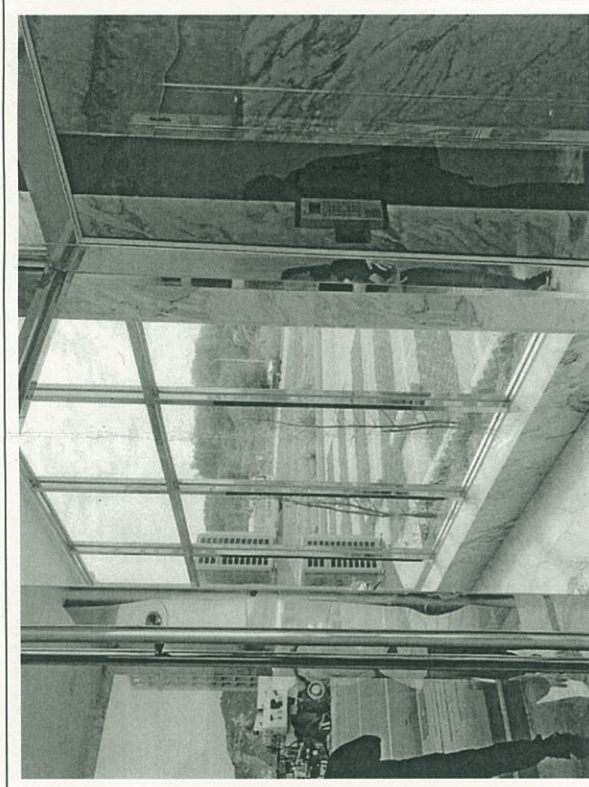
各層梯廳外牆開口不符防火間隔規定

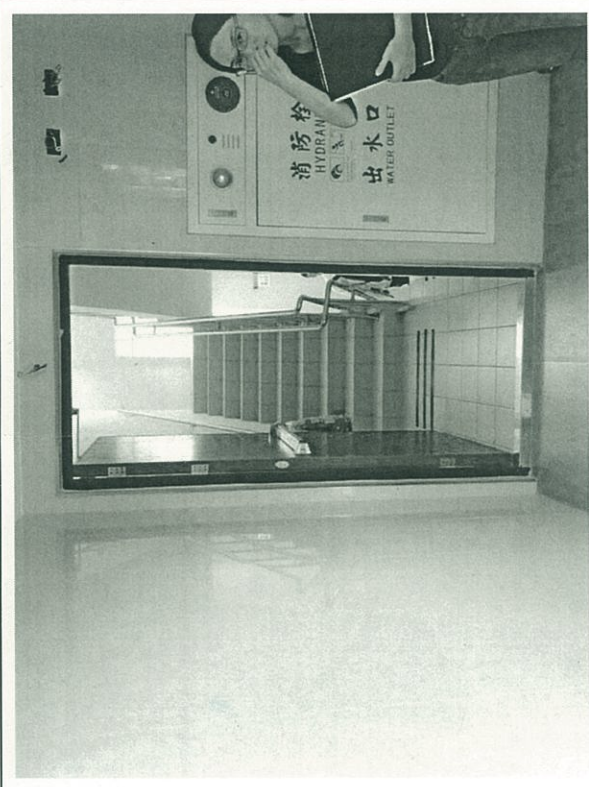
各層進入安全梯之出入口設置門檻

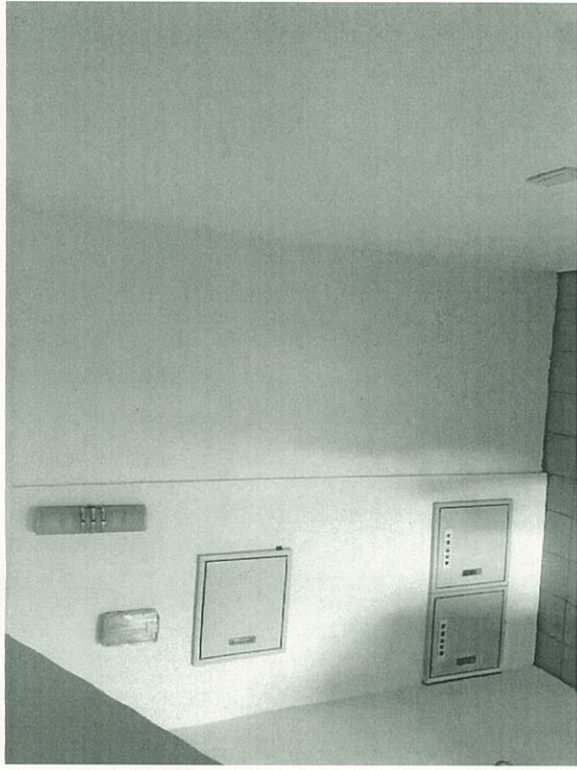
七層夾層增設牆面封閉原水塔空間

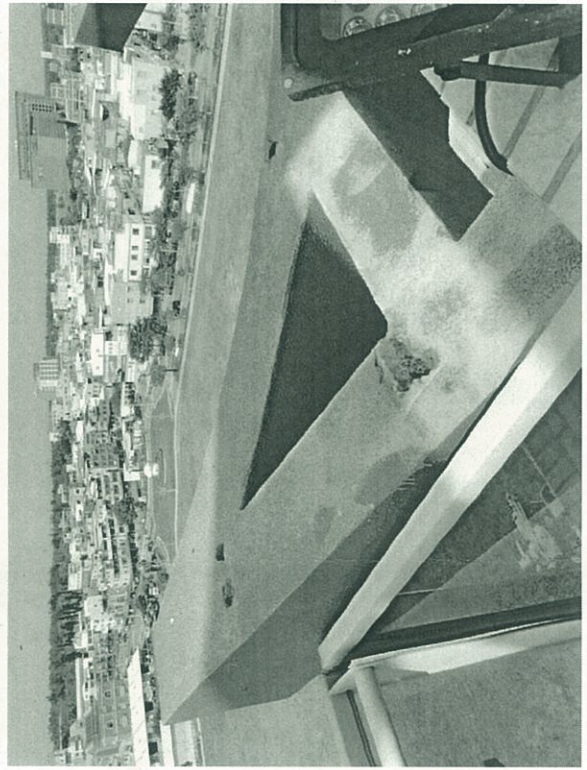
21. 屋頂造型部分有孔洞破損情形。

屋頂造型部分有孔洞破損情形

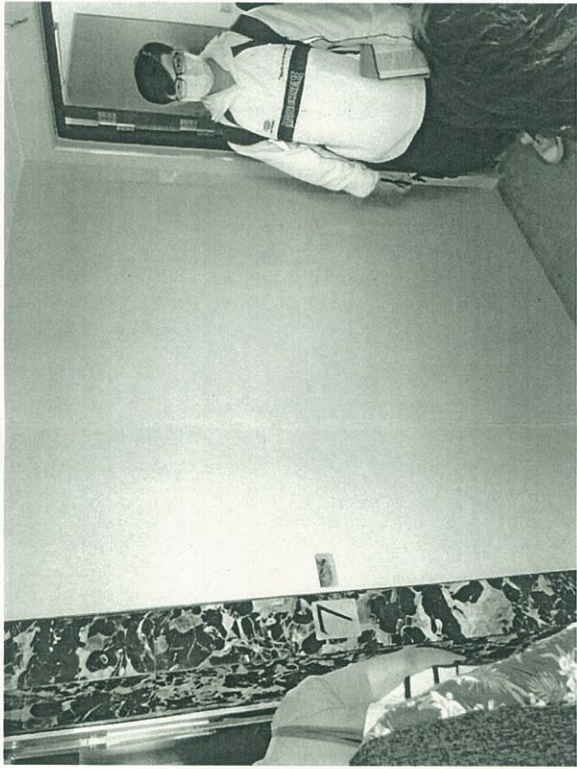
原竣工圖七層之ㄟ戶開門現況未設置

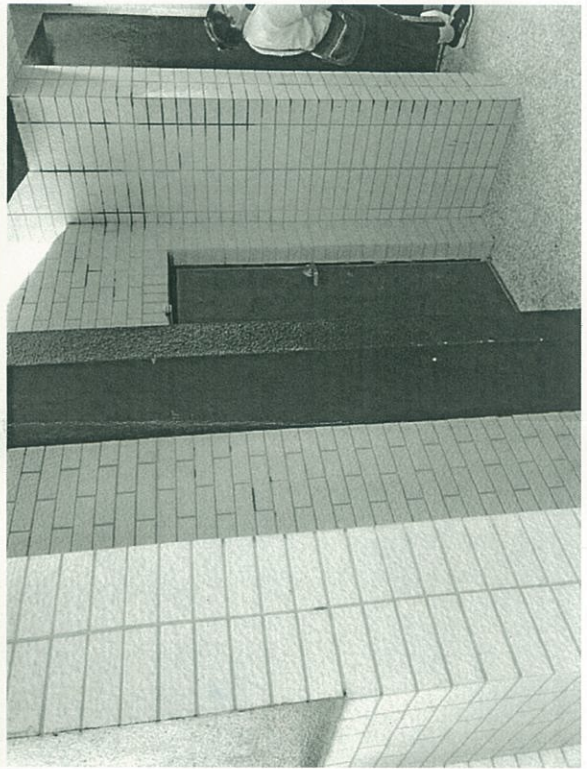
屋突斜屋頂下方空間增設開門

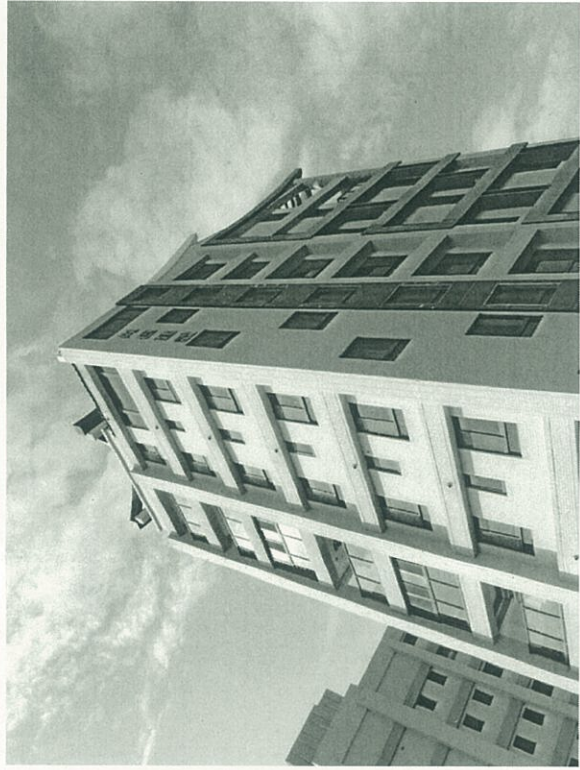
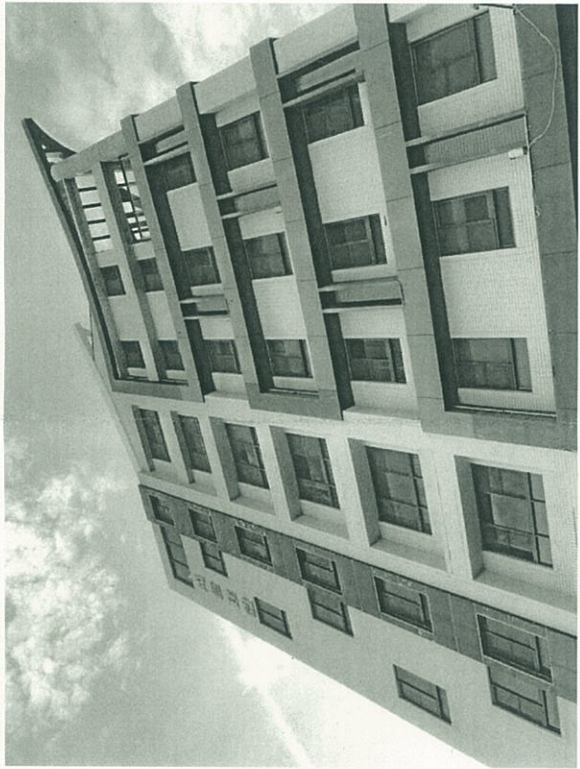
22. 部分露台（陽台）空間現況封閉作為室內空間。

露台（陽台）空間現況封閉作為室內空間
