金門縣政府 函

主旨：檢送本府110年4月29日「辦理本縣金湖鎮市港段19地號土地上建築物現況與核准之竣工圖說不符現地會勘」紀錄乙份，請查照。

金門縣政府會勘紀錄

一、會勘事由：辦理本縣金湖鎮市港段 19 地號土地上建築物現況與核准之竣工圖說不符現地會勘

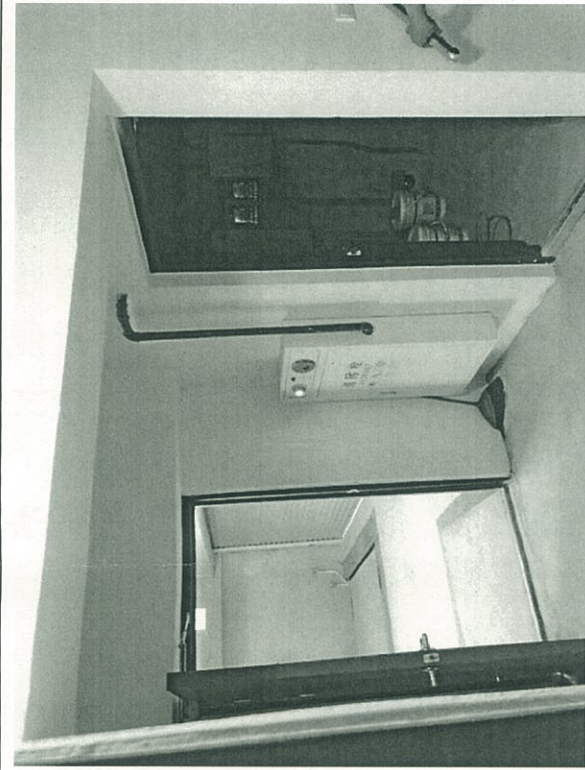
地下室防火門無法關閉及樓梯間牆面變動

（三）請起、承、監造人依個別所屬權責，檢討前開現況與竣工圖不符之事項（含現場無法進入之專有空間），以及龍騰翰林社區管委會現場提供之缺失條列（如附件），於文到1個月內查明現況進行復原改善或辦理變更使用執照，並將處理情形函報本府列管。逾期未依規定者，依建築法相關法規定裁處。

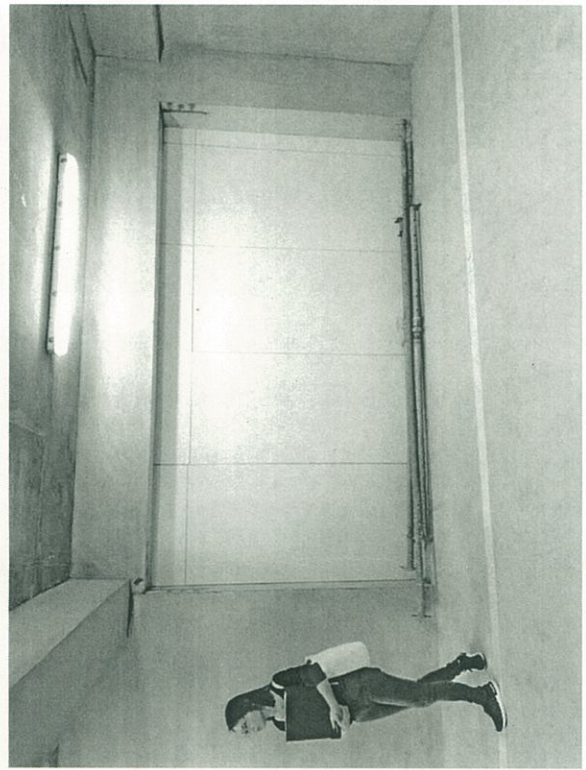
地下室部分空間隔間做為管委會空間

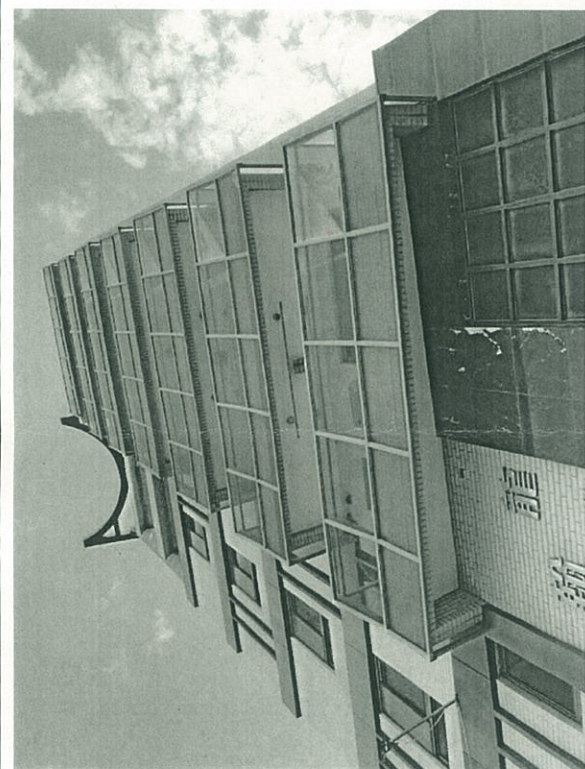
各層陽臺高度不符規定及屋頂層及立面材質變動

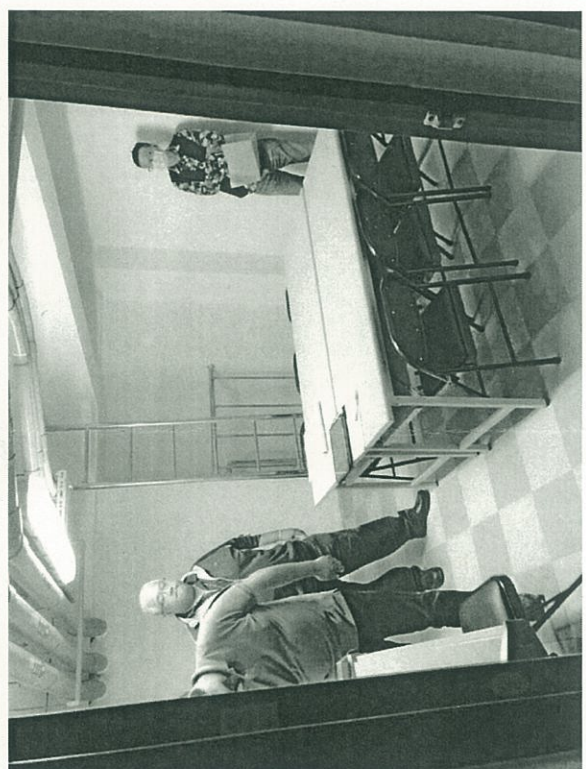
地下室部分空間隔間做為管委會空間

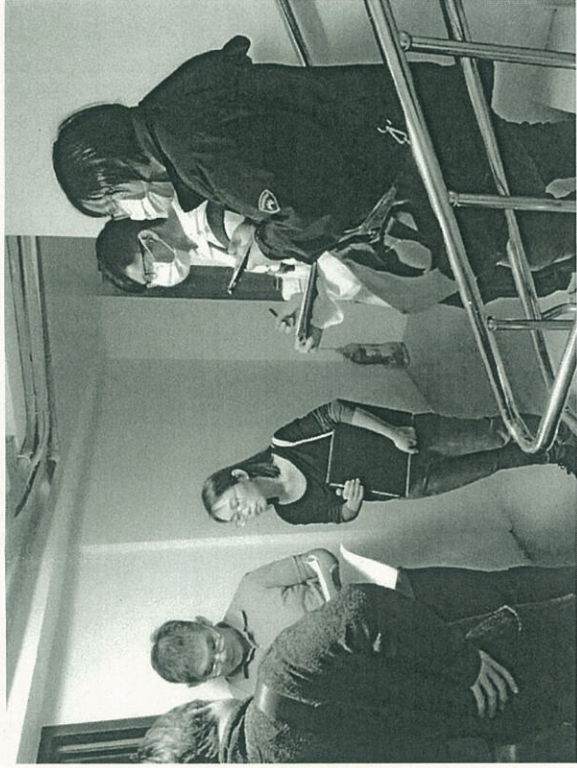
地下一層樓梯迴轉半徑與竣工圖不一致

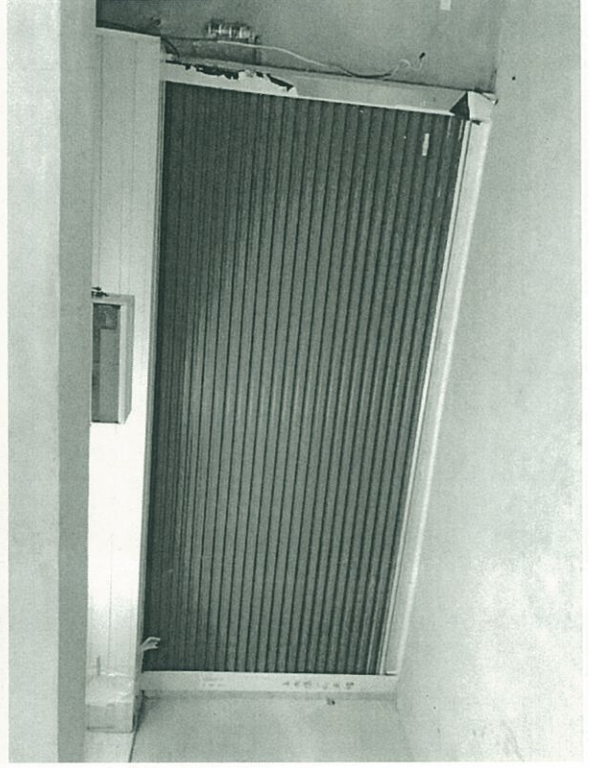
地下停車升降機前方多做一道鐵捲門

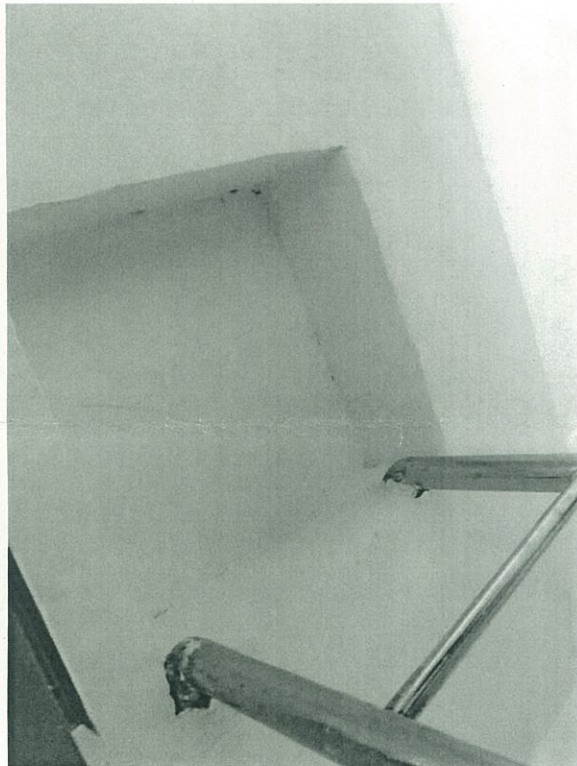
地下一層爬梯式急出口封閉無法開起

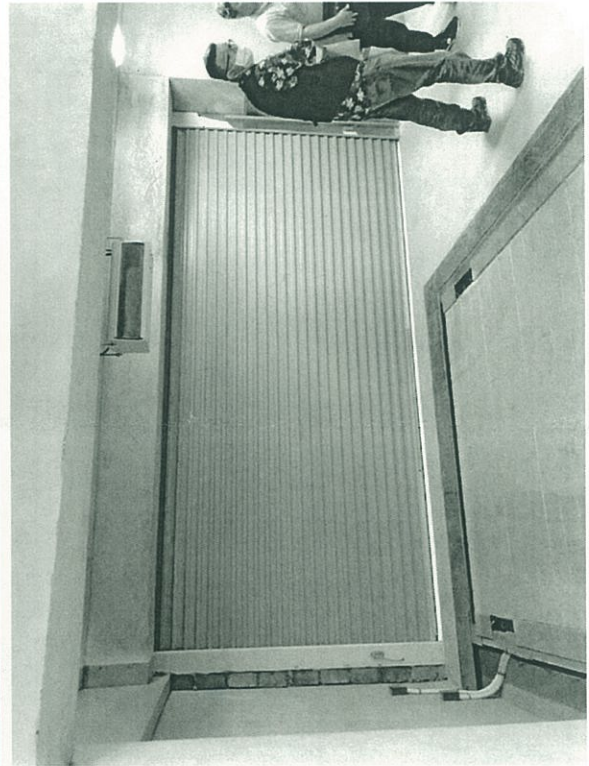
地下停車升降機前方多做一道鐵捲門

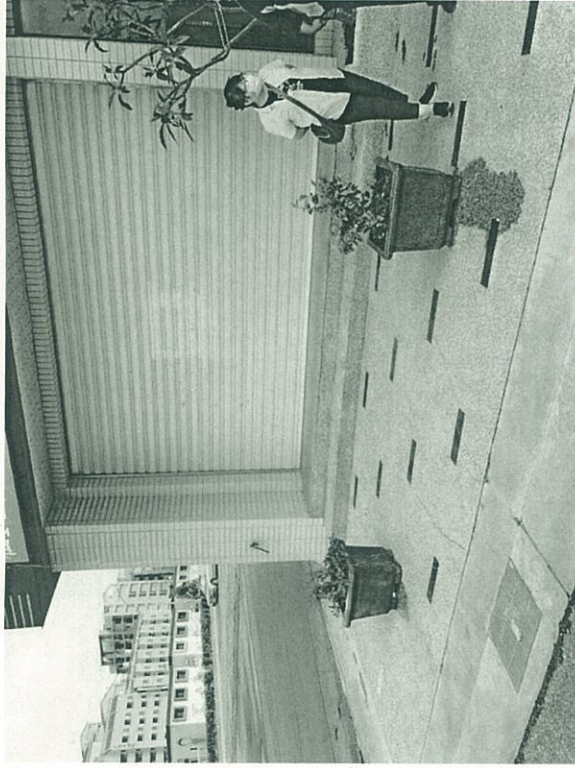
一層無障礙停車位現場未留設

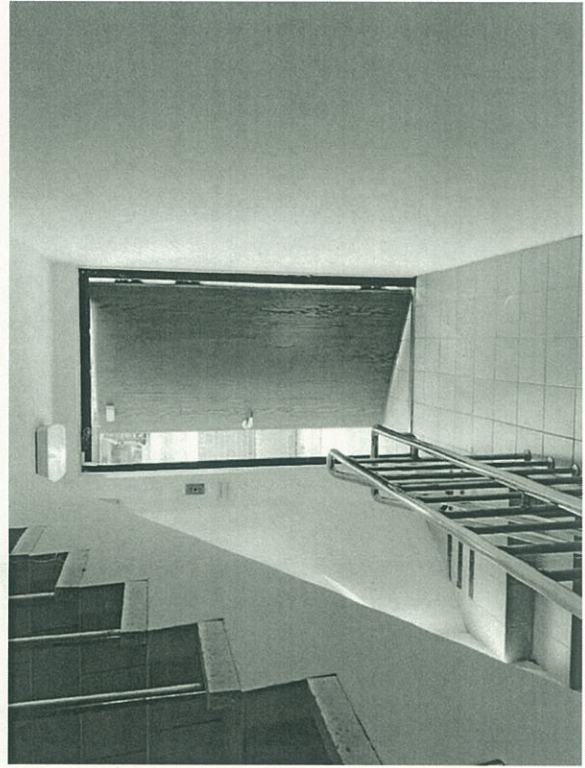
一層安全梯間後側開向屋外之開口及階
數與原核准內容不符

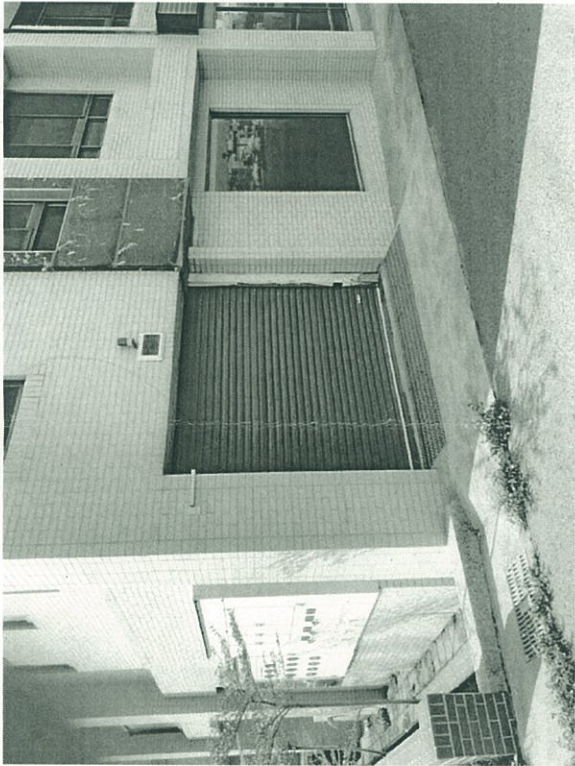
停車空間、車道及車道出入口之安全維護
裝置與原核准內容不符

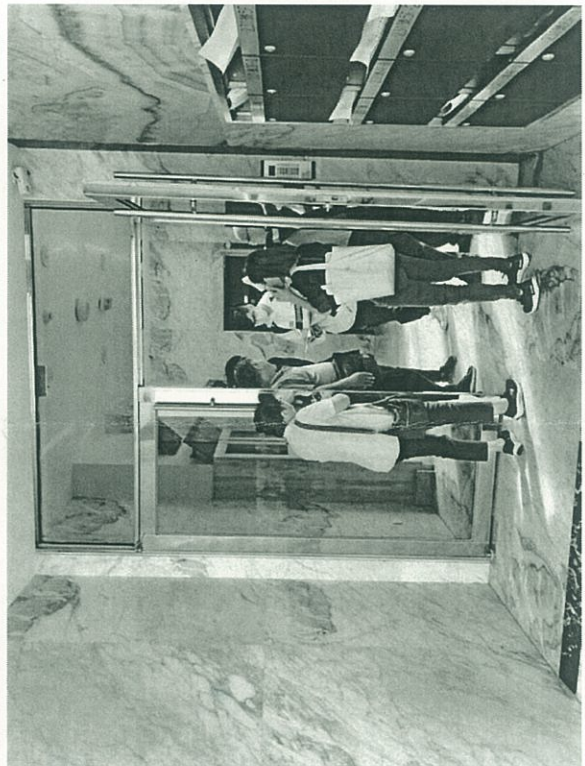
一層大門及店鋪開口位置變動

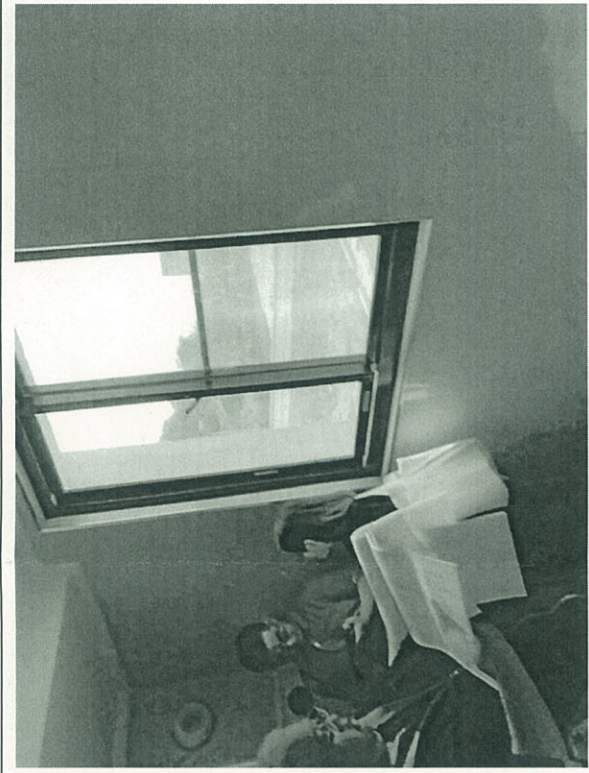
各層梯廳外牆開口不符防火間隔規定

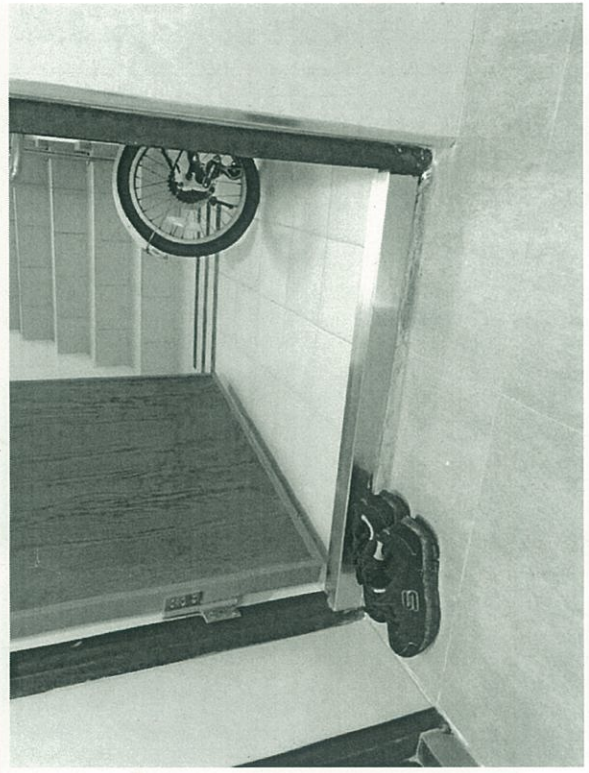
各層進入安全梯之出入口設置門檻

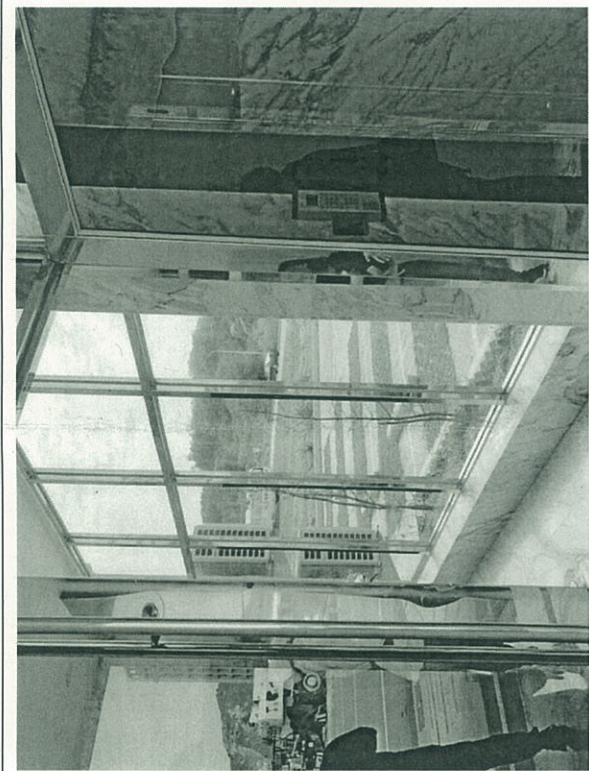
各層梯廳外牆開口不符防火間隔規定

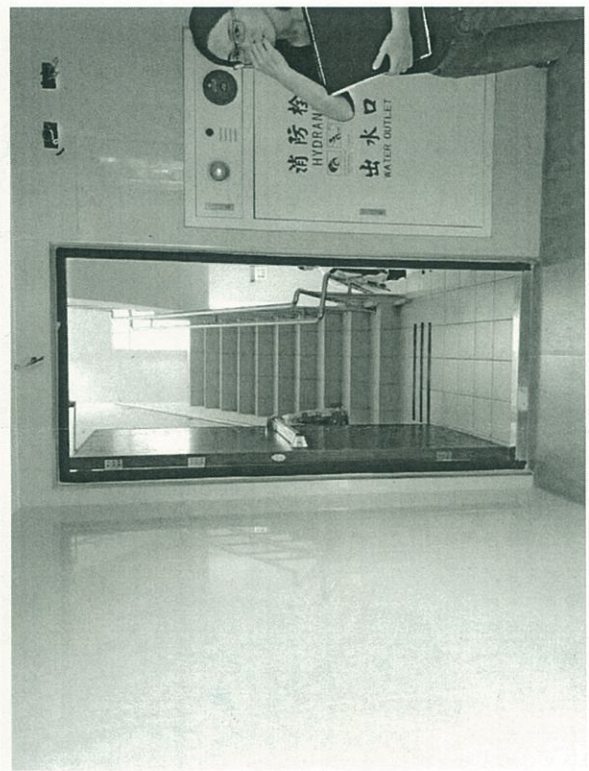
各層進入安全梯之出入口設置門檻

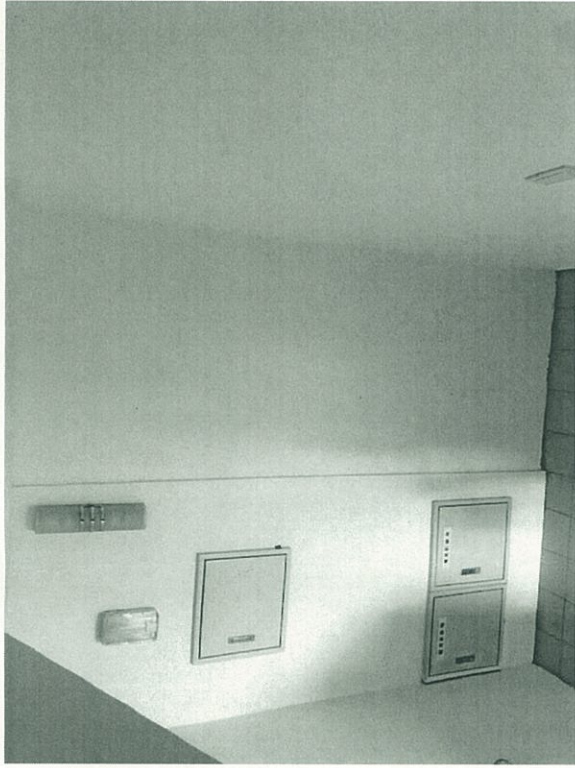
七層夾層增設牆面封閉原水塔空間

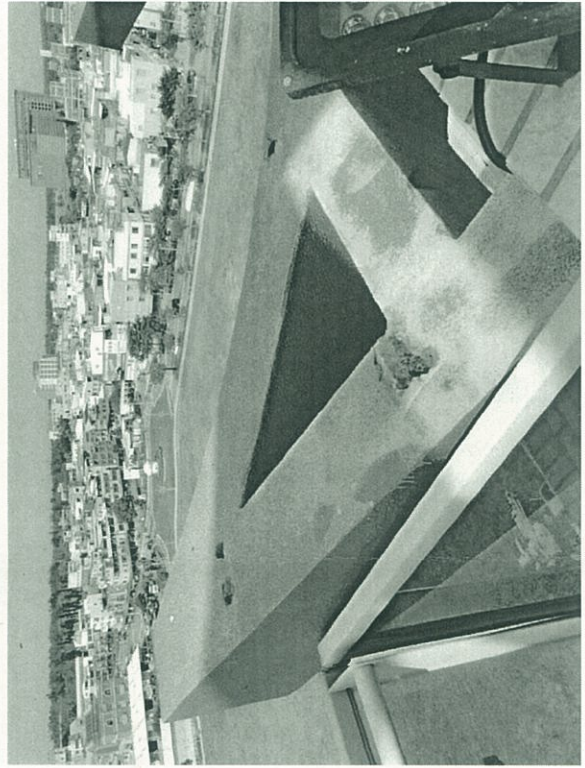
21. 屋頂造型部分有孔洞破損情形。

屋頂造型部分有孔洞破損情形

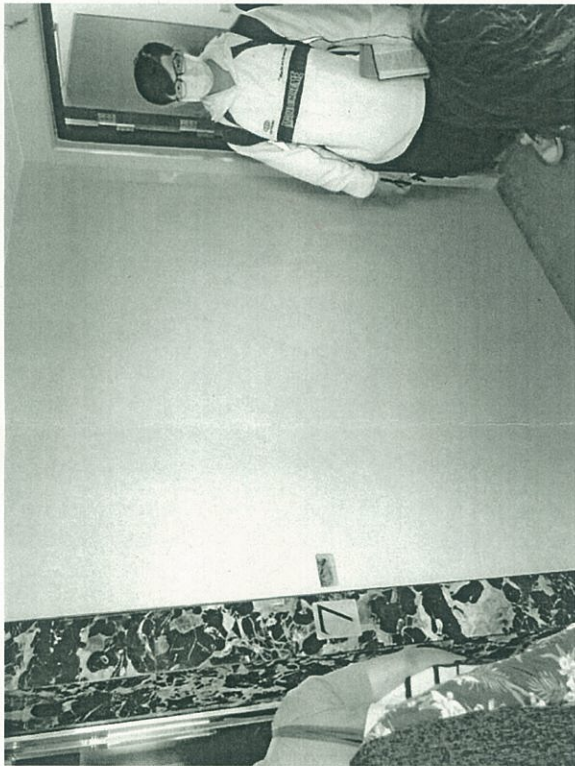
原竣工圖七層之ㄟ戶開門現況未設置

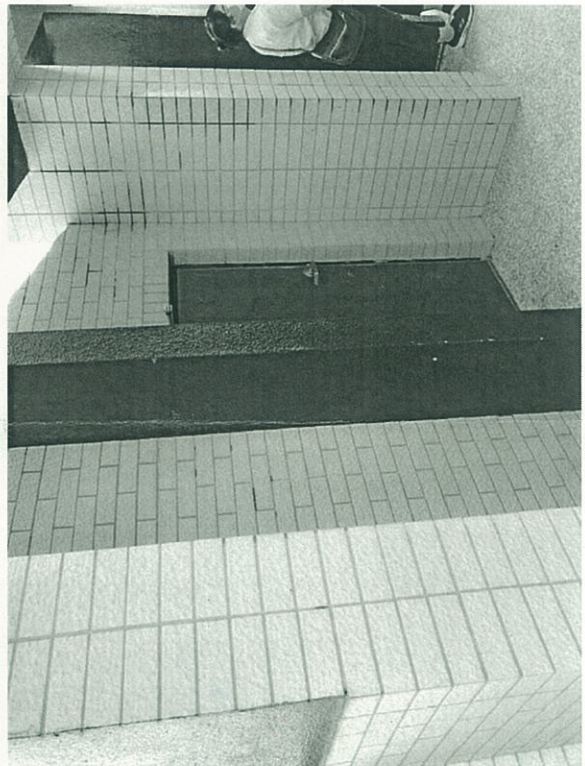
屋突斜屋頂下方空間增設開門

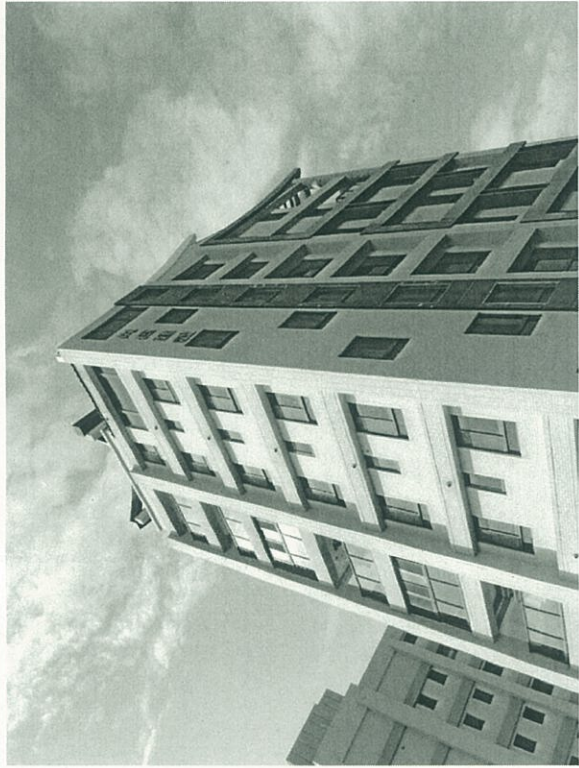
22. 部分露台（陽台）空間現況封閉作為室內空間。

露台（陽台）空間現況封閉作為室內空間

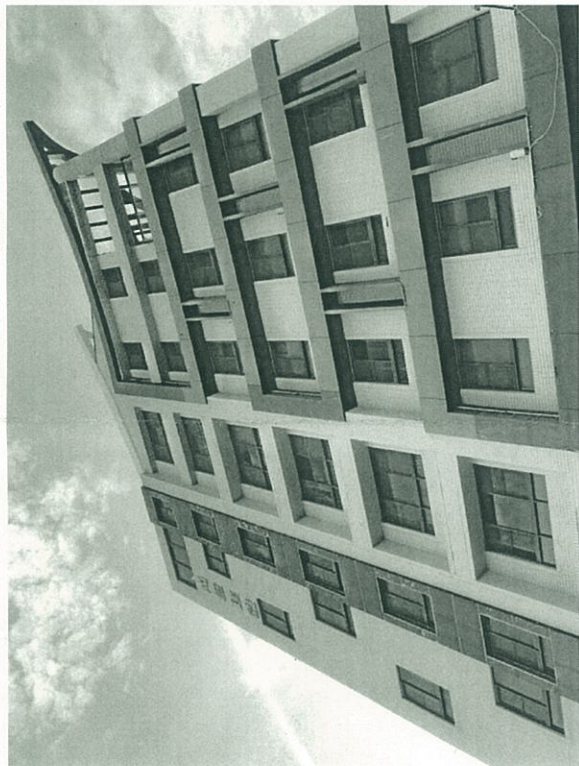
露台（陽台）空間現況封閉作為室內空間
