金門縣政府 函

主旨：檢送本府111年7月12日辦理本縣金城鎮城東段309地號等2筆
土地之建築工程（建造執照編號：(110)府建造字第07168號
）施工損壞鄰房疑義現地會勘現地會勘紀錄1份，請查照。

金門縣政府會勘紀錄

一、會勘事由：辦理本縣金城鎮城東段 309 地號等 2 筆土地之建築工程（建造執照編號：(110)府建造字第 07168 號）施工損壞鄰房疑義現地會勘

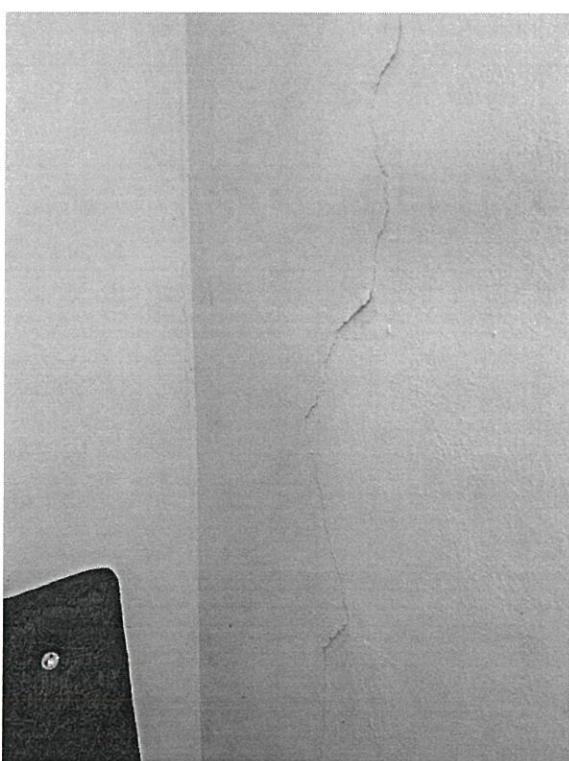
- A. 一樓更衣室牆面有裂縫、滲水及發霉情形。
- B. 二樓樓梯平台牆面有裂縫及滲水情形，天花板有滴水情形。

一樓更衣室牆面有裂縫、滲水及發霉情形。

(六) 雙方請逕依決議（三）、（四）認定施工損鄰部分修復改善方式進行協調，並依「金門縣建築工程施工損壞鄰房事件爭議調處辦法」第 9 條規定，於本縣金城鎮城東段 309 地號等 2 筆土地之建築工程使用執照核發前辦理完成。

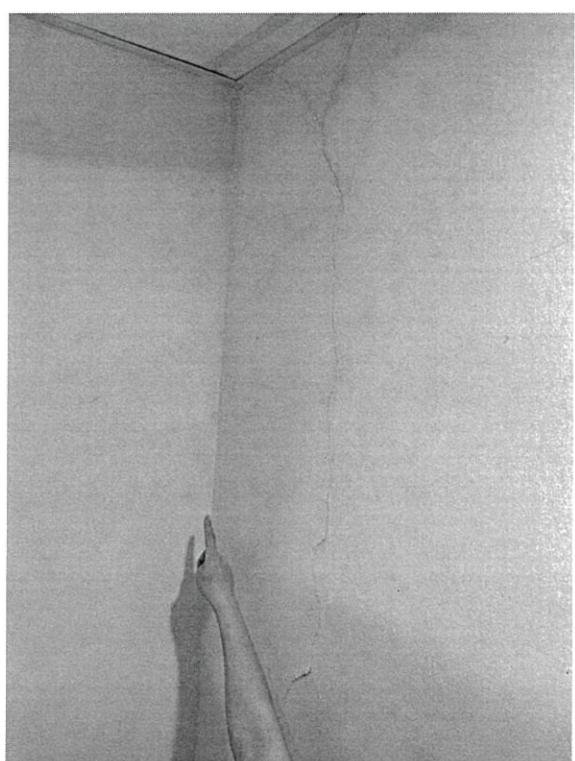
一樓更衣室牆面有裂縫、滲水及發霉情形。

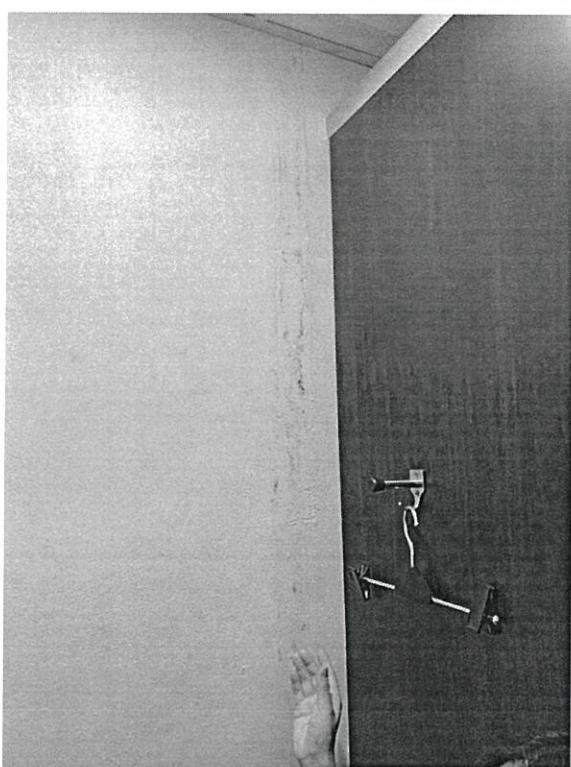
一樓更衣室牆面有裂縫、滲水及發霉情形。

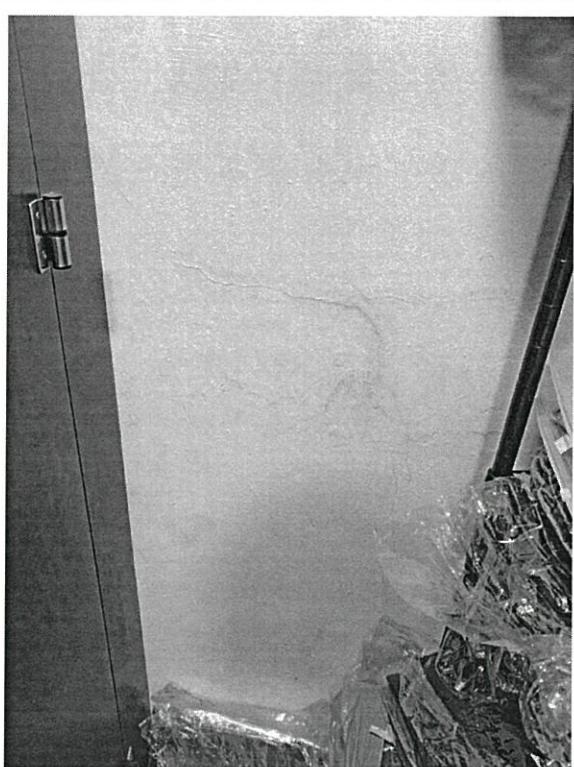
A. 一樓更衣室外之後側牆面有裂縫及滲水情形。

一樓更衣室外之後側牆面有裂縫及滲水情形。

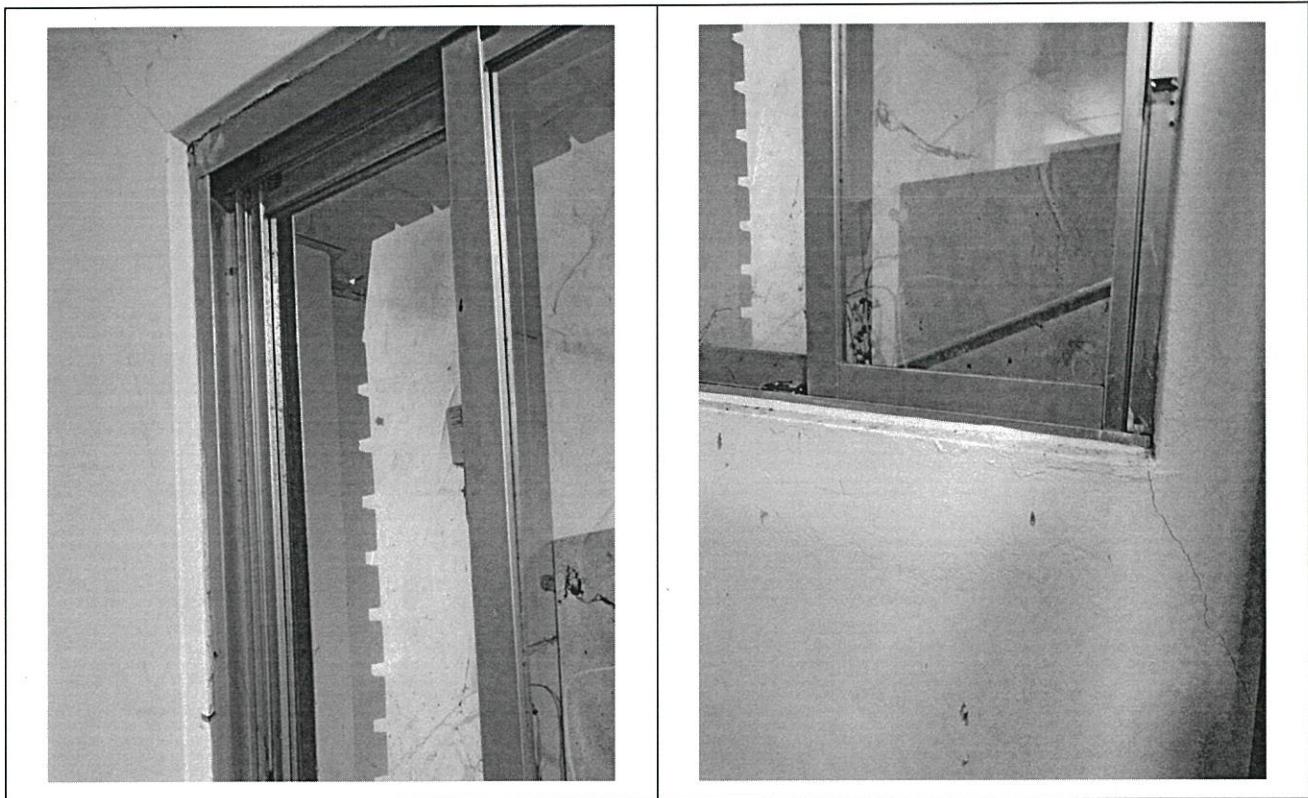
B. 一樓右後側 2 扇窗戶窗角有裂縫及滲水情形。

一樓右後側 2 扇窗戶窗角有裂縫及滲水情形。

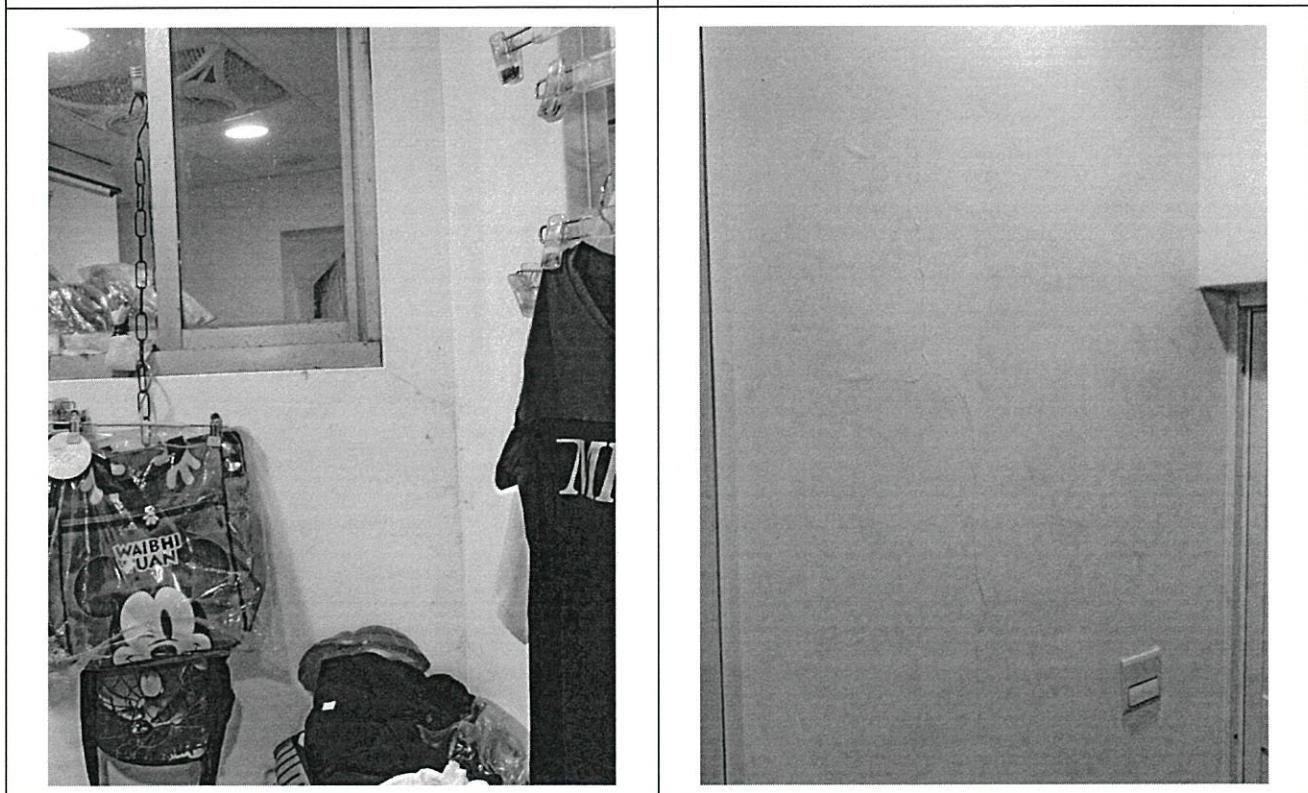
一樓右後側 2 扇窗戶窗角有裂縫及滲水情形。

二樓樓梯平台牆面有裂縫及滲水情形，天花板有滴水情形。

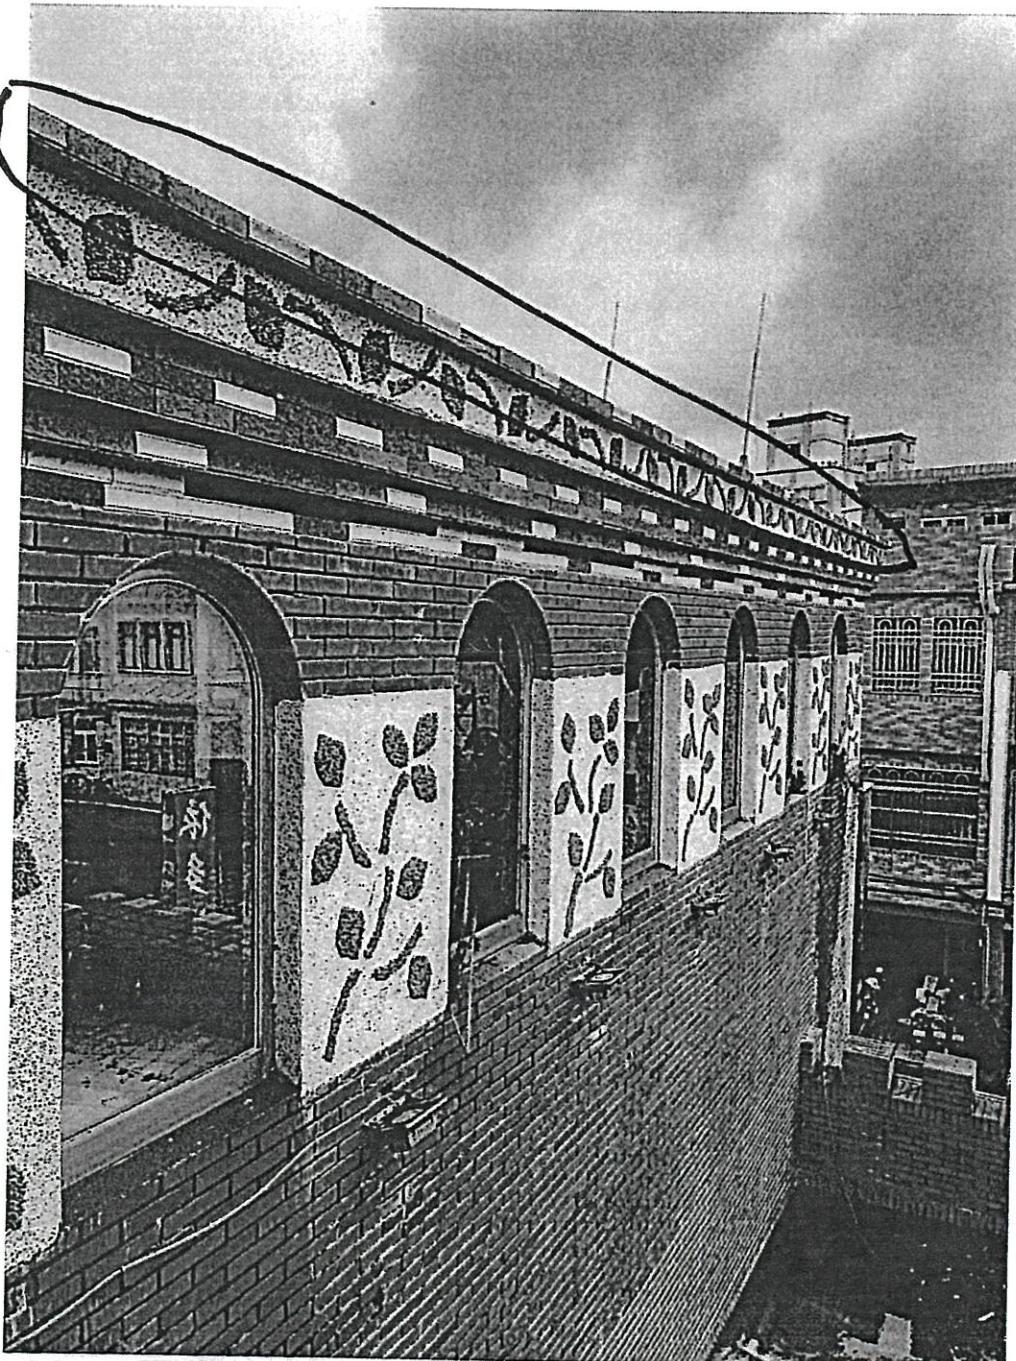
時間	鄰房狀況	佐證照片
111 年 2 月間	出簷（含貼磚）均完整無損	照片 1
	屋內牆面尚無裂痕亦無滲水

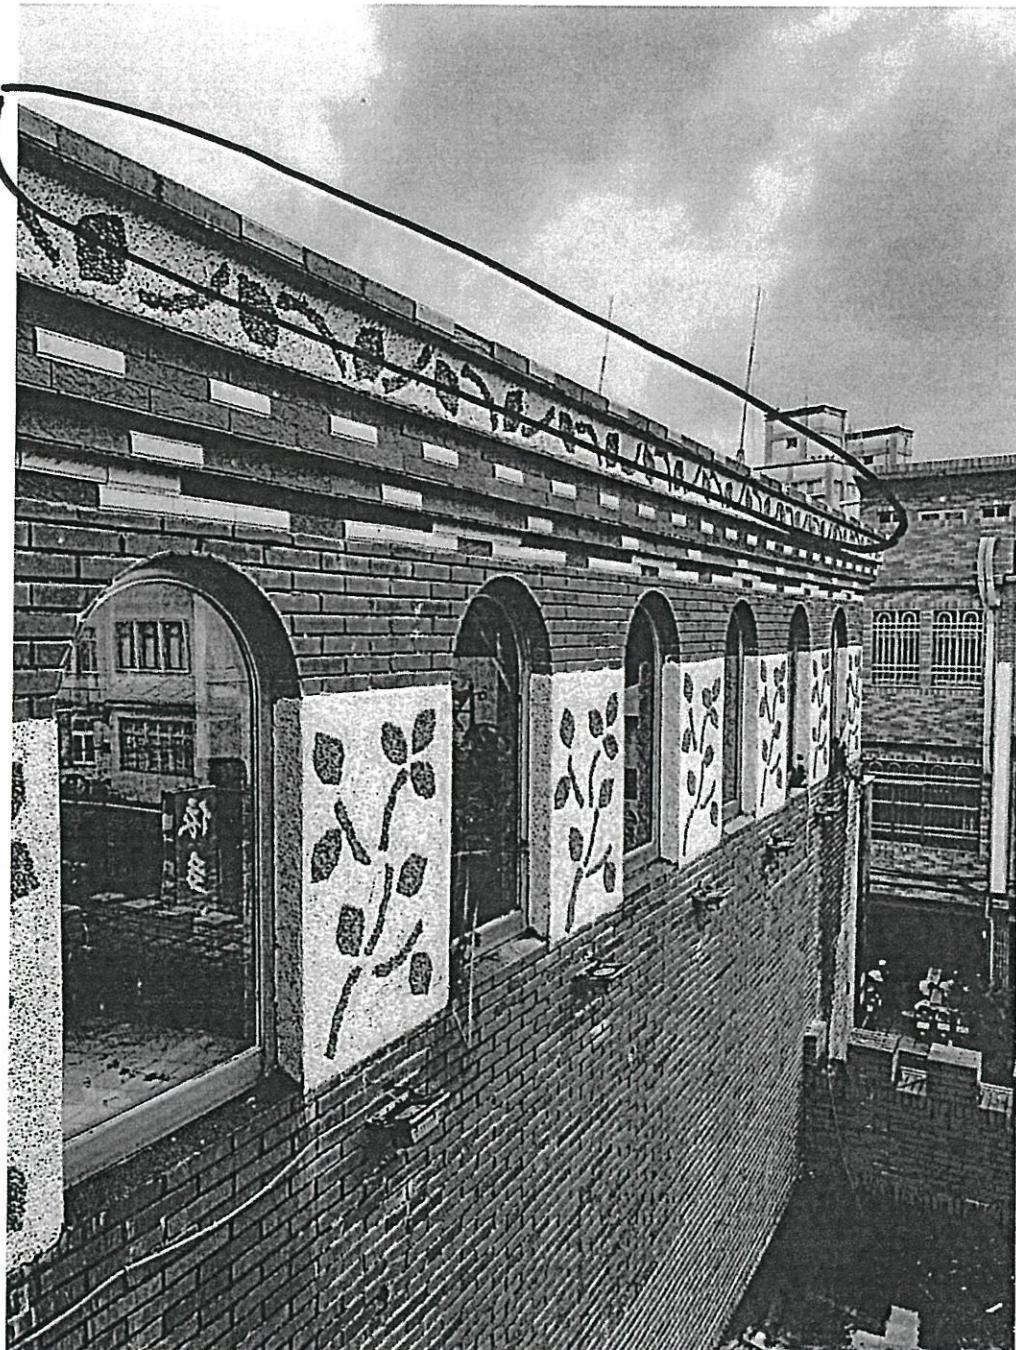
(四) 另經受損疑戶會後補充聲明，建築物出簷（含貼磚）遭拆除。

出簷（含貼磚）已遭拆除	照片 2
111 年 3-4 月間	屋內牆面出現裂痕且滲水須以 容器盛接	照片 3-6

出管遭

拆除毀損

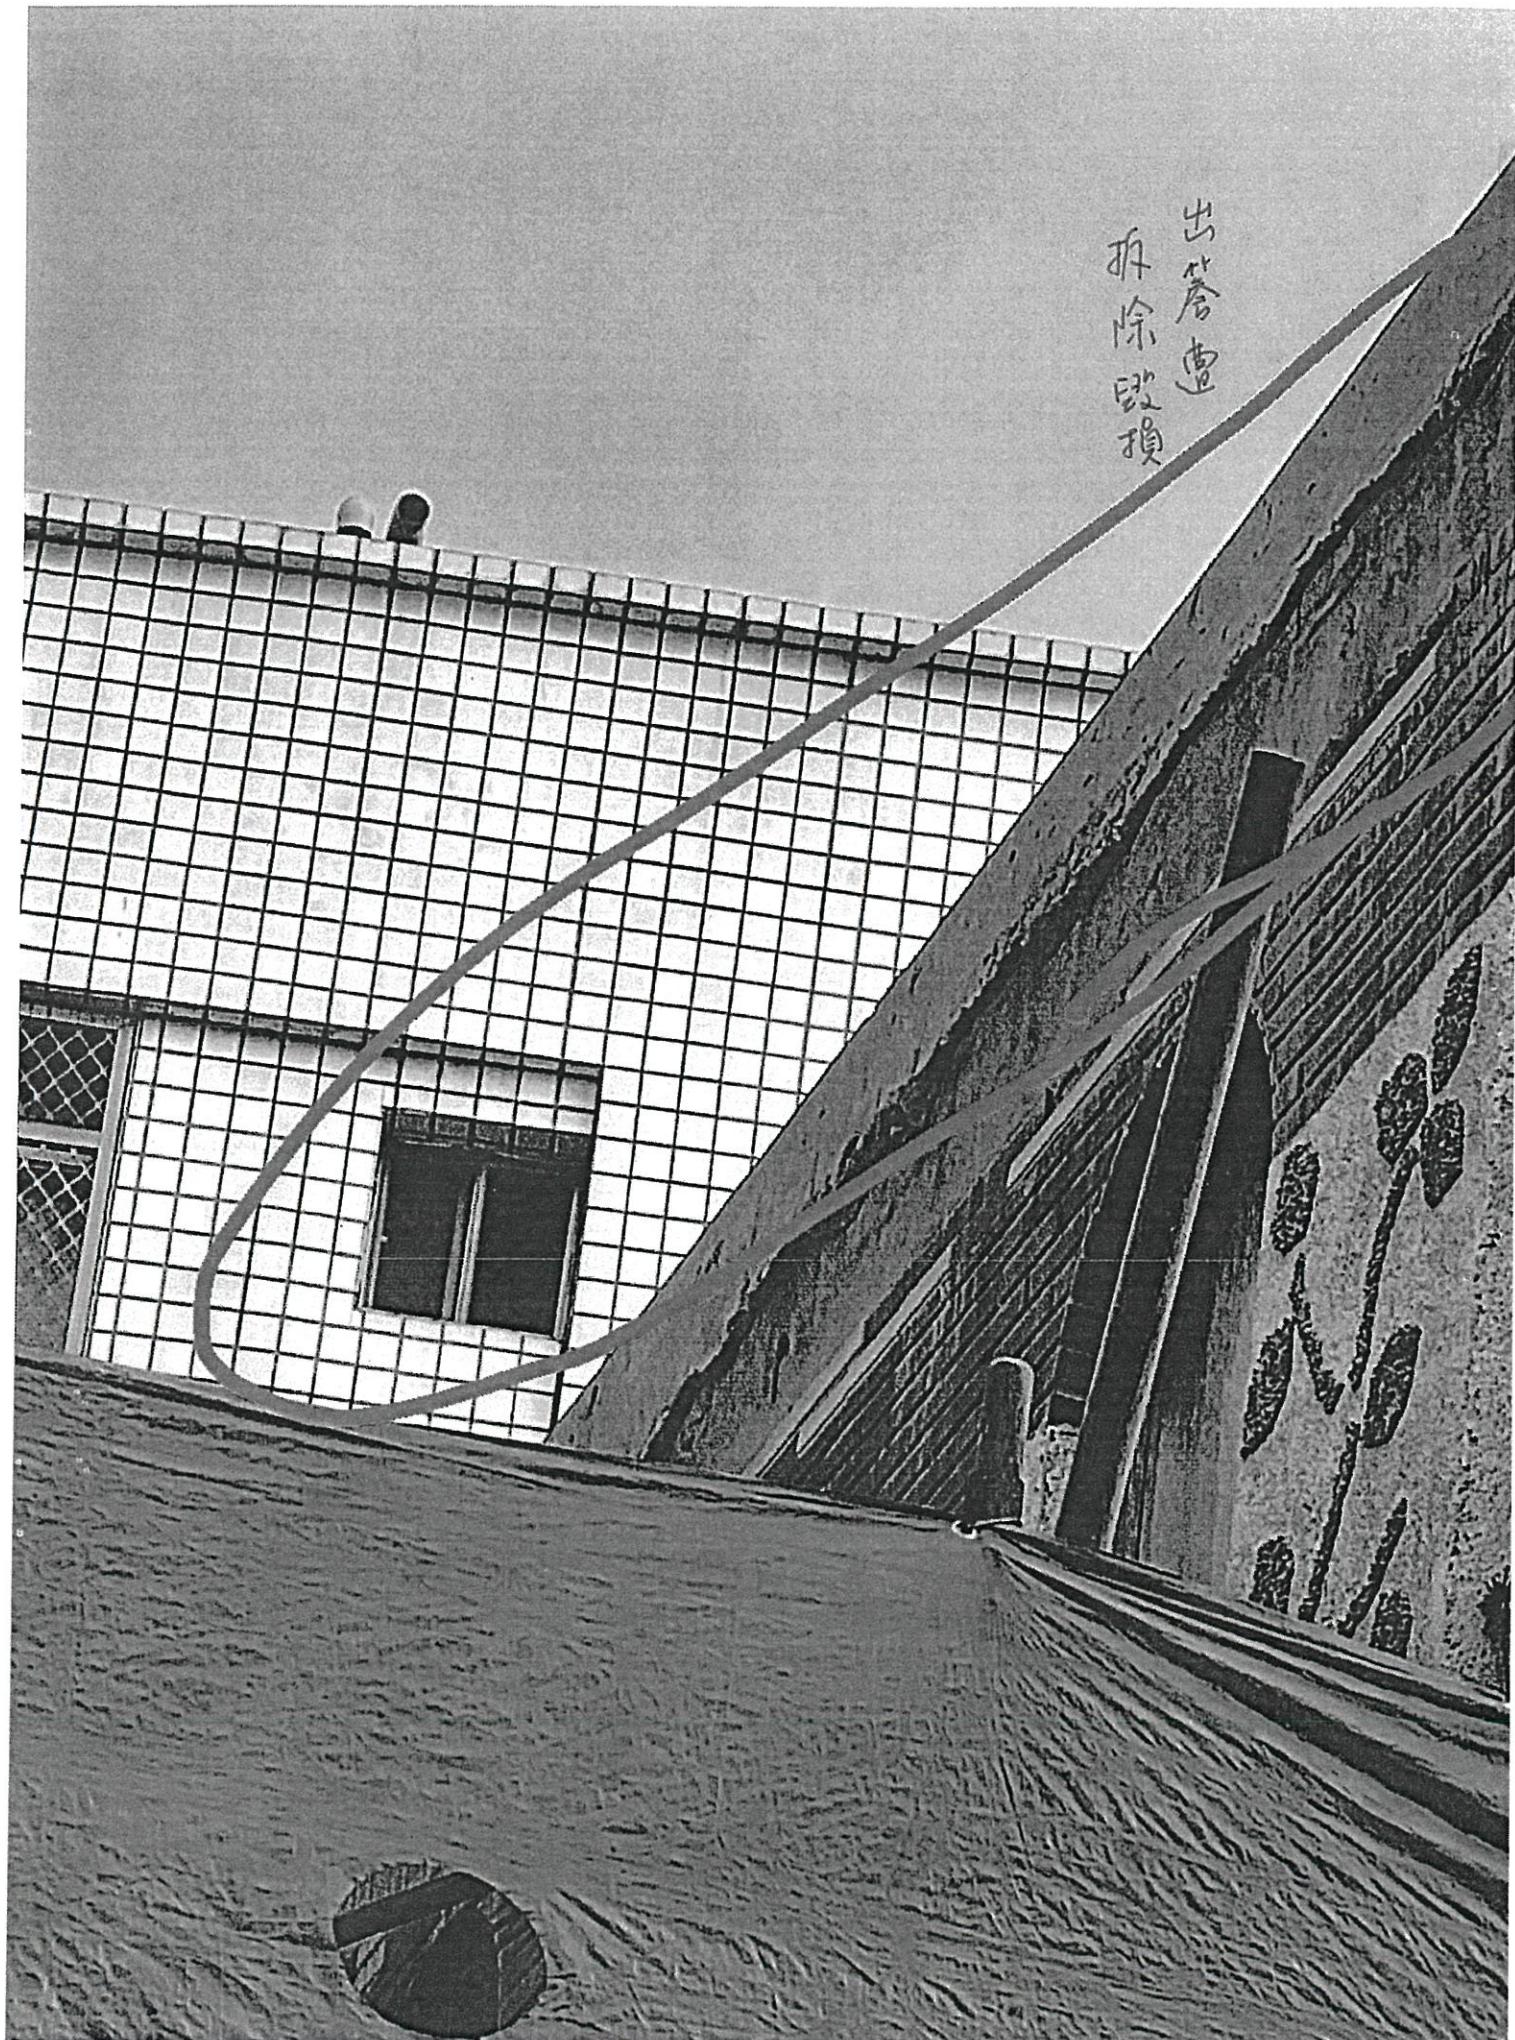
三、經查，對造人張稷政明知系爭建物緊鄰其所有金門縣金城鎮城東段 309 地號土地，自認張君所有上開照片 1 所示之出簷有越界者，未經調解或訴訟取得終局執行名義，並經聲請法院為強制執行程序，始得進行拆屋還地，竟於 111 年 2-3 月間教唆、僱用楊善淳（即松興營造有限公司負責人）強行拆除張君所有系爭建物之出簷等部分，又對造人張稷政拆除己身所有建物施工不良，致張君所有系爭建物之牆面龜裂、滲水（見照片 3 至 6）。
