勞動部職業安全衛生署南區職業安全衛生中心

工地及勞工安全檢查相關說明宣導

檢查員：黃昭瑜
日期：111年10月14日

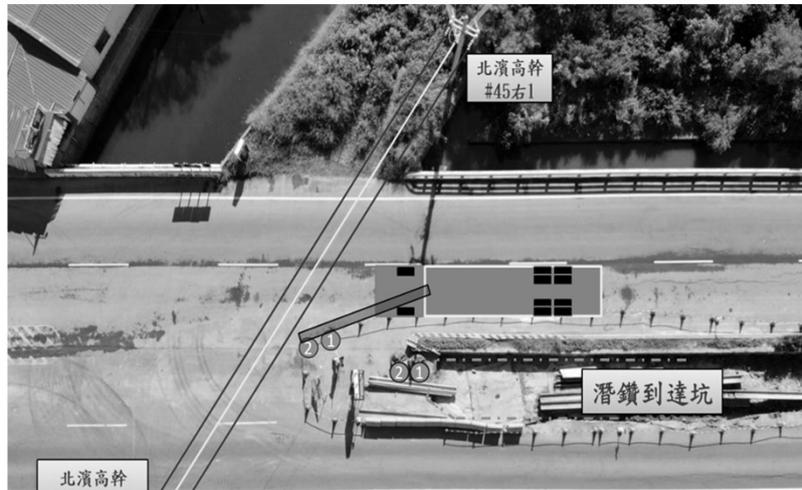
勞工以左手握住吊鉤進行吊掛作業時，伸臂伸縮卡車起重機之吊索因擺動致碰觸高壓電線，使吊鉤已具導電狀態，電流自高壓電線11.4KV(B相)經伸臂伸縮卡車起重機鋼索、受傷者左手、左腳、左腳大拇指、擊穿左腳鞋子傳至大地而形成電流迴路，造成感電，導致受傷。

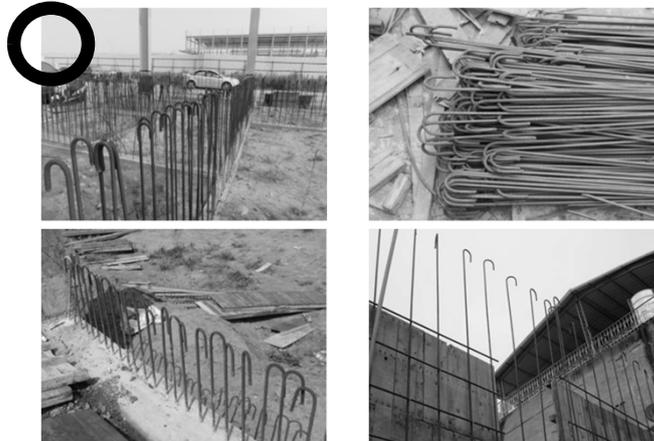
源頭管理:預留筋尖端於出廠前已採彎曲

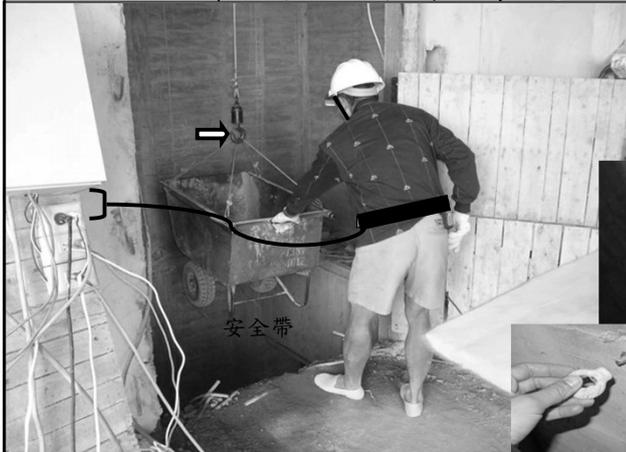
吊料口作業請使用安全帶

勞工進行吊料作業之需要臨時將護欄拆除，應採取使勞工確實使用安全帽及安全帶等防止因墜落而致勞工遭受危險之措施。

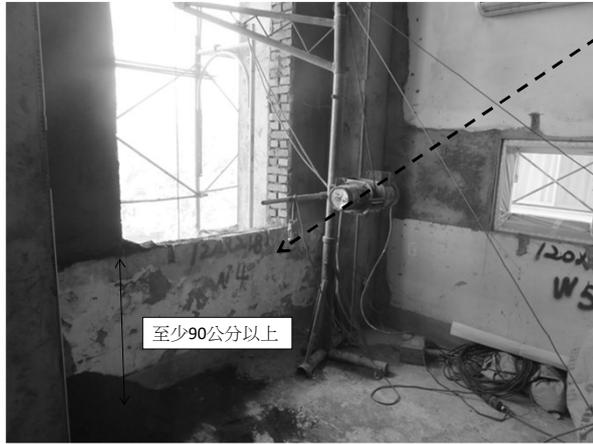
利用窗台高度當作護欄進行吊料作業

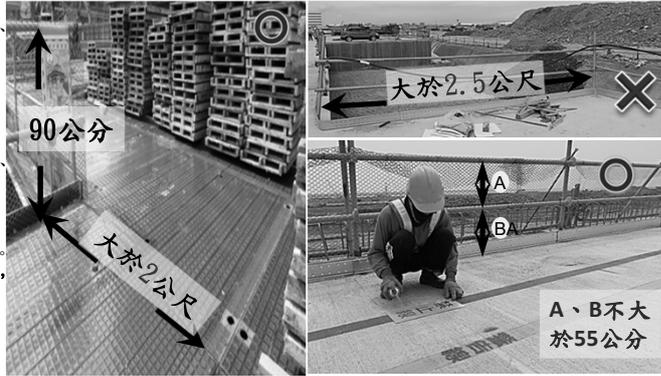
1. 安全護欄(營造安全衛生設施標準)第20條

- 具有高度90公分以上之上欄杆、中間欄杆或等效設備(以下簡稱中欄杆)、腳趾板及杆柱等構材；、上欄杆、中欄杆及地盤面與樓板面間之上下開口距離，應不大於55公分。
- 杆柱之直徑不得小於3.8公分，間距不得大於2.5公尺。
- 腳趾板高度應在10公分以上(木板材質)，厚度1公分以上，並密接於地盤面或樓板面鋪設。
- 杆柱及任何杆件之強度及鉗紋，應超過75公斤之荷重。
- 護欄前方2公尺範圍內不得堆放任何物件、設備。否則護欄高度必須超過堆放之物料、設備90公分以上。

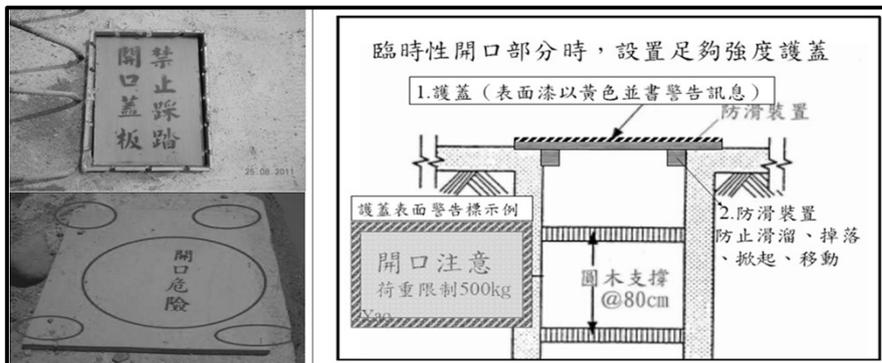
2. 護蓋

臨時性開口處使用之護蓋應以有效方法防止滑溜、掉落、掀出或移動。表面漆以黃色油漆，並噴上“開口部”字樣。護蓋應具有能使人員及車輛安全通過之強度、防止滑溜、掉落、掀出或移動；供車輛通行者，得以車輛後軸載重之2倍設計之，並不得妨礙車輛之正常通行。柵狀構造之護蓋，其柵條間隔不得大於3公分。(營21條)

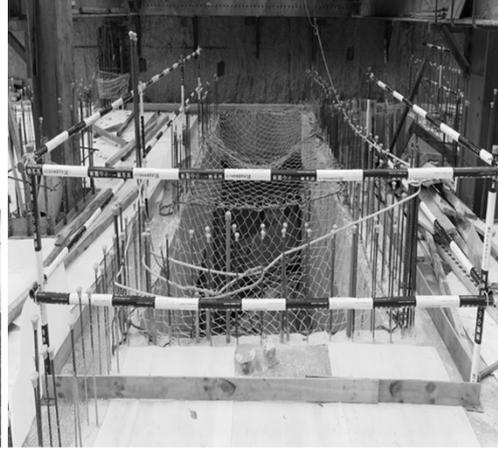
6. 臨時性防護措施(一線防護)

- 施工當層所產生開口之臨時性防護措施，以安全網暫時防護，之後應施以安全護欄。
- 隨手作護欄於模板組立及拆除前之空窗期階段，以模板角材隨手施作足夠強度之臨時性防護措施。
- 拆模前樓梯開口之臨時性防護設施。
- 鷹架拆除前即需考慮拆架後可能造成之開口，當天允暫以安全母索代替先作臨時防護，之後再補作剛性護欄。
- 電梯井防護，模板組模時提高90公分或以安全網覆蓋保護。

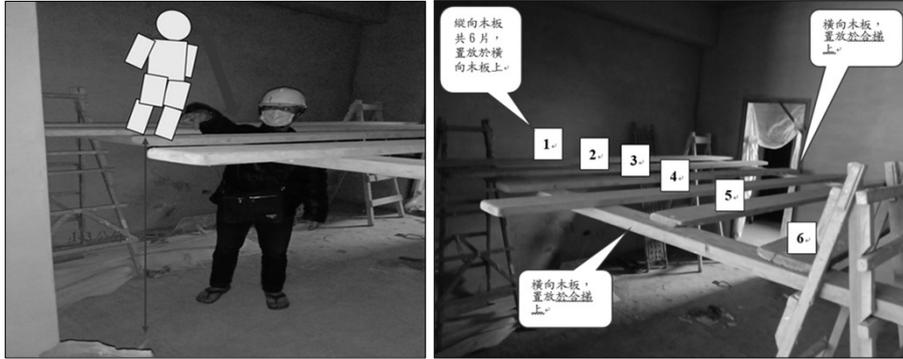
從事油漆批土作業，發生墜落災害

於本工程使用自設之工作台從事油漆批土作業時，因設置之工作台，組搭之木料踏板及合梯皆未綁結固定，未保持不致使勞工跌落之狀態，且未戴用安全帽，致造成罹災者於工作台上進行批土作業時，自工作台跌落，導致傷重死亡。

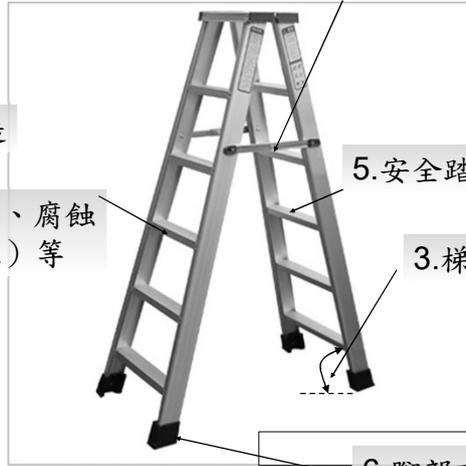
使用合格之合梯作業

1. 堅固之構造

2. 材質無損傷、腐蝕
(變形不穩) 等

4. 兩梯腳間有金屬等硬質繫材扣牢

5. 安全踏面(建議5CM以上)

3. 梯腳與地面75度以內

6. 腳部有防滑絕緣腳座套

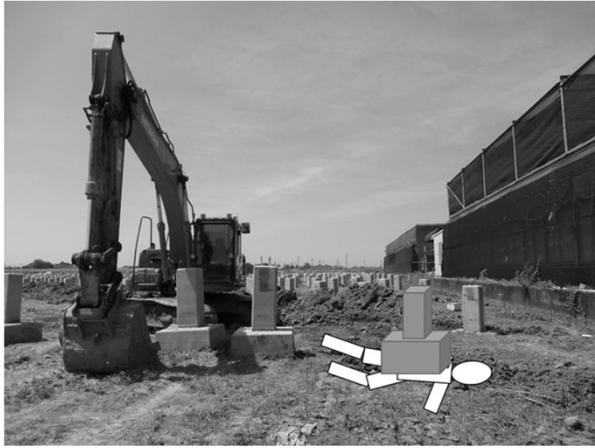
說明
照片1

災害發生於本工程麗湖段121至413地號之第22組列處。

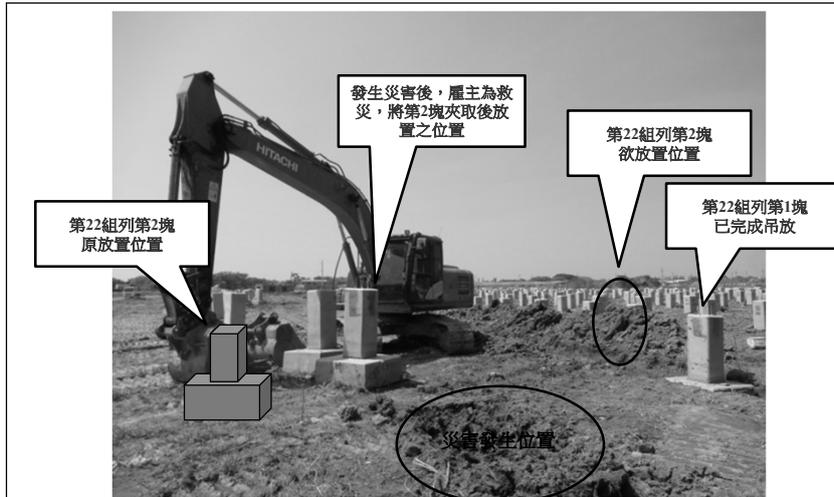
說明：
照片2

災害發生當時，係僱主龔銘凱操作挖土機夾取放置挖土機右側之預鑄基礎，吊放至左側第22組列第2顆之定點位置。

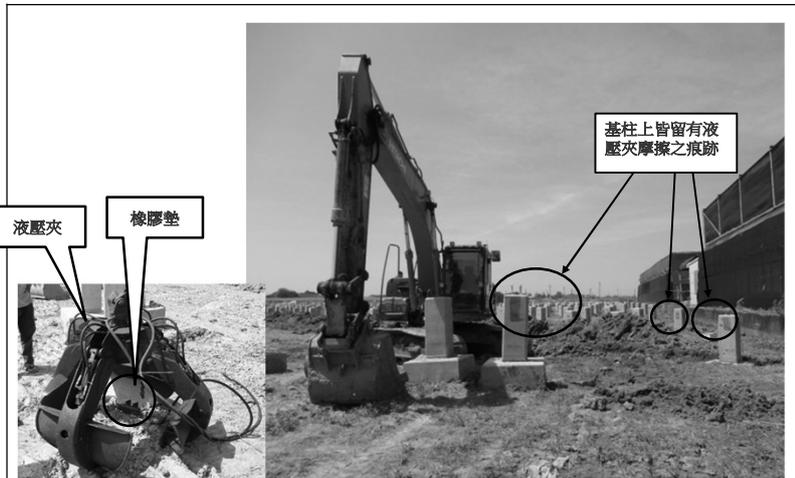
說明：
照片3

預鑄基礎吊掛方式，係將原挖土機之挖斗更換為液壓夾，利用液壓夾之四面夾瓣，四個夾瓣內側各設有一個橡膠墊，以壓夾方式夾取預鑄基礎之基柱，預鑄基礎之基柱上皆留有液壓夾摩擦之痕跡。

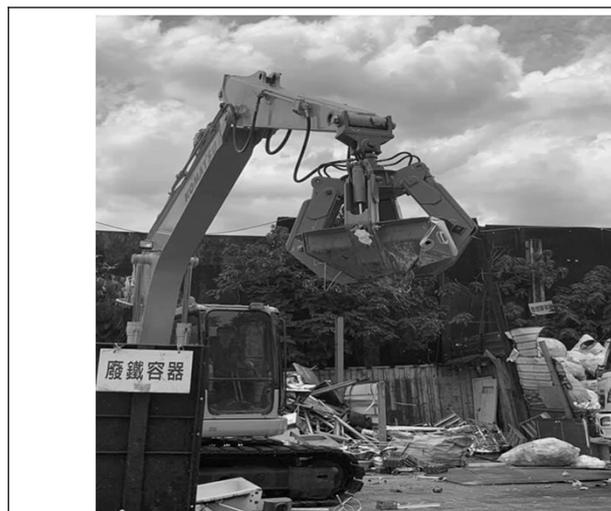
說明：
照片4

模擬挖土機加裝液壓夾使用(非災害現場照片)。
