金門縣政府 函

主旨：檢送本府111年7月12日辦理本縣金城鎮城東段309地號等2筆
土地之建築工程（建造執照編號：(110)府建造字第07168號
）施工損壞鄰房疑義現地會勘現地會勘紀錄1份，請查照。

金門縣政府會勘紀錄

一、會勘事由：辦理本縣金城鎮城東段 309 地號等 2 筆土地之建築工程（建造執照編號：(110)府建造字第 07168 號）施工損壞鄰房疑義現地會勘

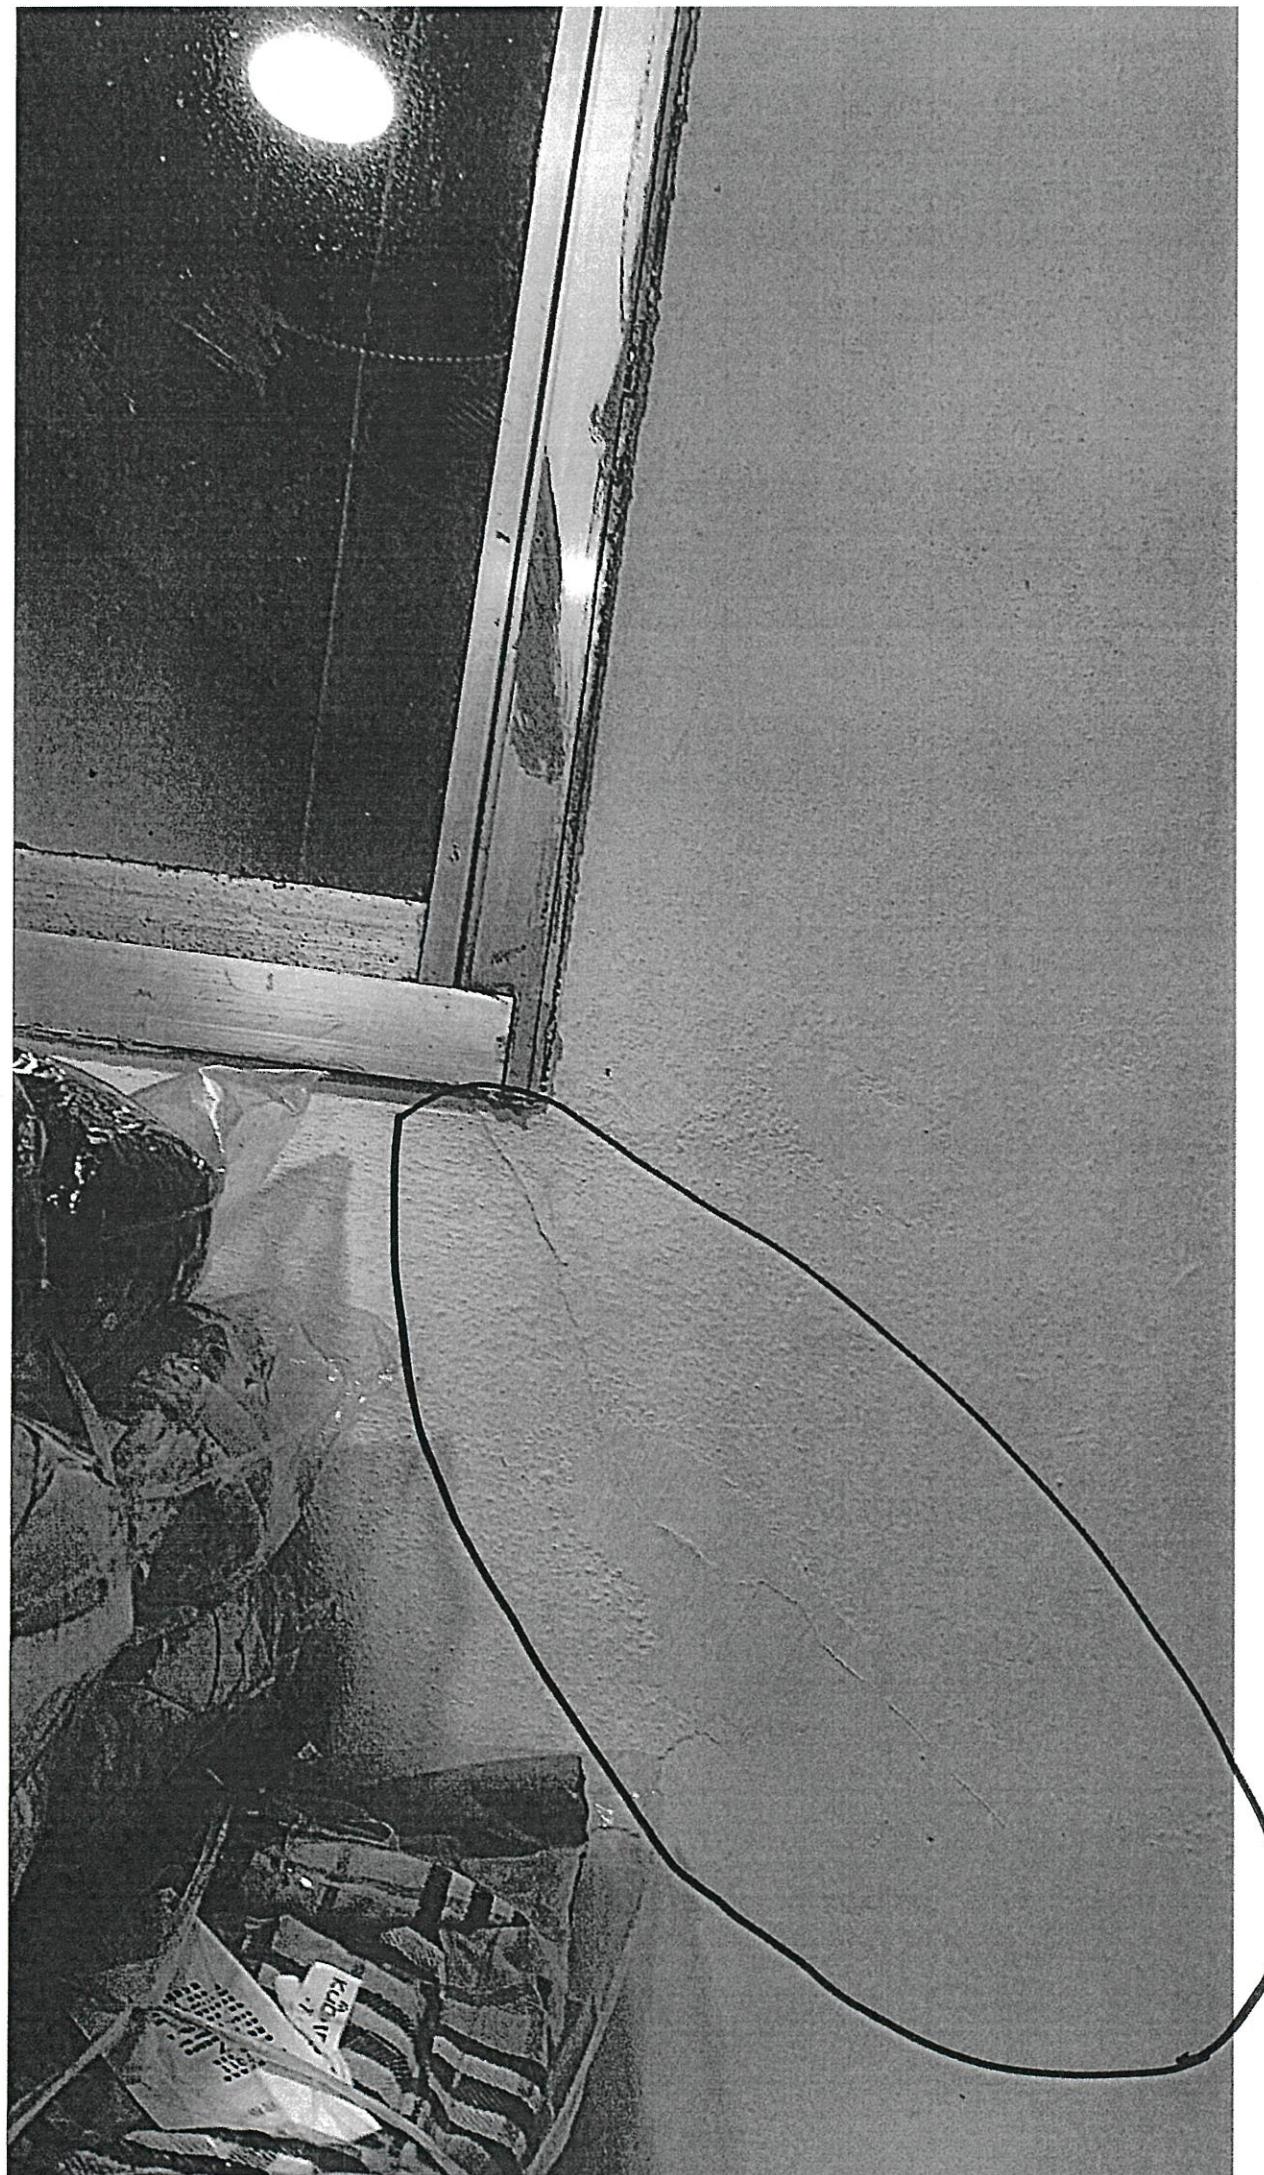
出簷（含貼磚）已遭拆除	照片 2
111 年 3-4 月間	屋內牆面出現裂痕且滲水須以 容器盛接	照片 3-6

三、經查，對造人張稷政明知系爭建物緊鄰其所有金門縣金城鎮城東段 309 地號土地，自認張君所有上開照片 1 所示之出簷有越界者，未經調解或訴訟取得終局執行名義，並經聲請法院為強制執行程序，始得進行拆屋還地，竟於 111 年 2-3 月間教唆、僱用楊善淳（即松興營造有限公司負責人）強行拆除張君所有系爭建物之出簷等部分，又對造人張稷政拆除己身所有建物施工不良，致張君所有系爭建物之牆面龜裂、滲水（見照片 3 至 6）。
