建築物無障礙設施的管理機制

無障礙設施勘檢
常見缺失

既有公共建築物
替代改善案例

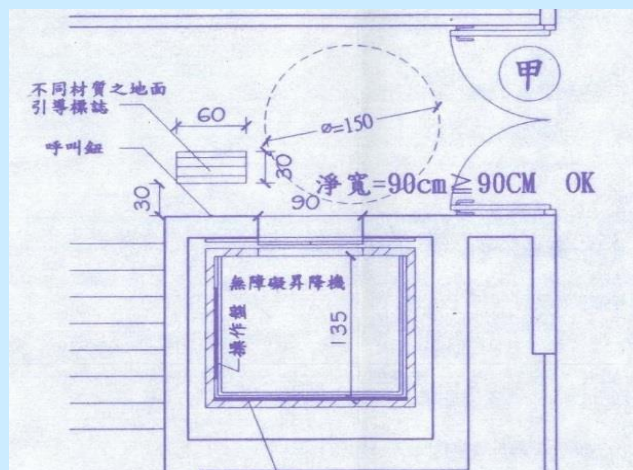
《常見錯誤》 無障礙升降機前未標示輪椅迴轉空間、出入口淨寬及機廂尺寸

6. 昇降機未標示輪椅迴轉空
間、出入口淨寬及機廂尺寸

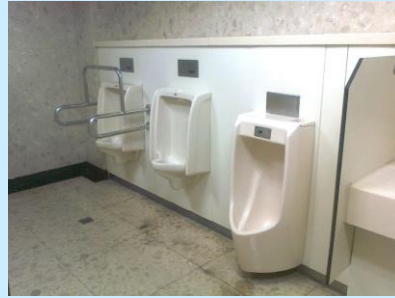
《常見錯誤》 無障礙廁所未標示求助鈴警示燈位置、
一般廁所未設置無障礙小便器

7. 未標示廁所求助鈴警示燈
位置、未設置無障礙小便器

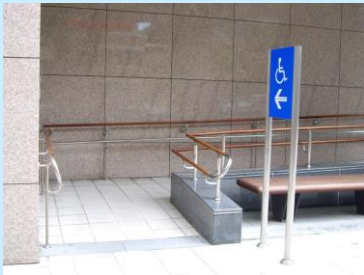
無障礙坡道扶手之支架型式，不得妨礙使用者之握持及滑動。

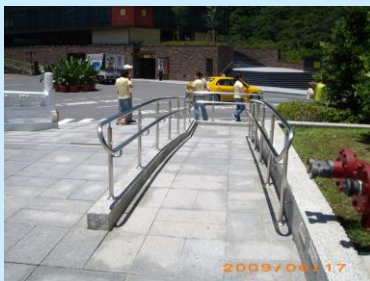
無障礙坡道之防護緣不得突出於扶手之垂直投影線。

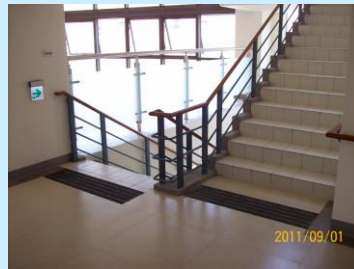
樓梯為轉折平台設計時，樓梯往上之梯級部份，起始之梯級應退至少一階；或其平台內側之連續不中斷扶手應平順轉折，且其平台寬度應符合規定。

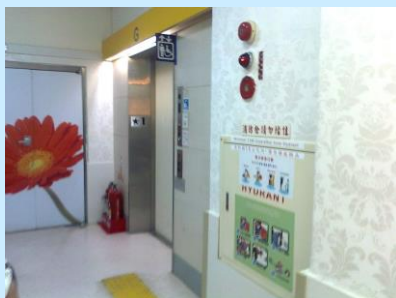
升降機之引導設施，應位於設有點字之呼叫鈕前方30公分處之地板上。

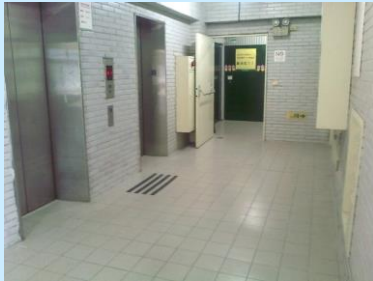
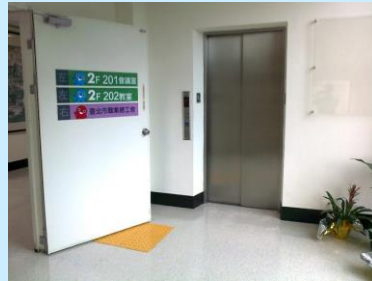
升降機出入口前之輪椅迴轉空間，不得與防火門之開啟範圍重疊。

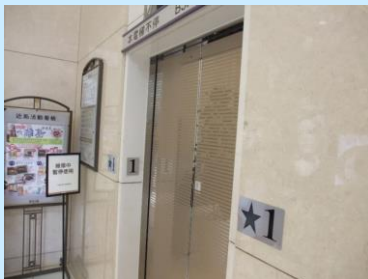
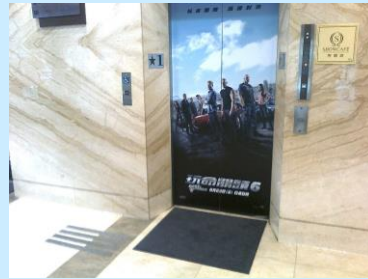
升降機入口二側之觸覺裝置，於顯示樓層為避難層之數字左側應加裝“☆”形浮凸標示。

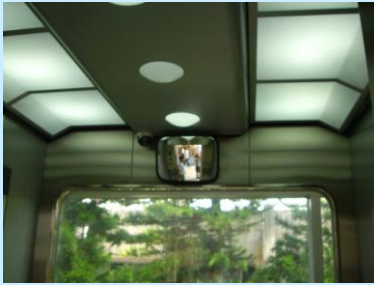
升降機之後視鏡下緣距機廂地面之高度不得大於85公分。

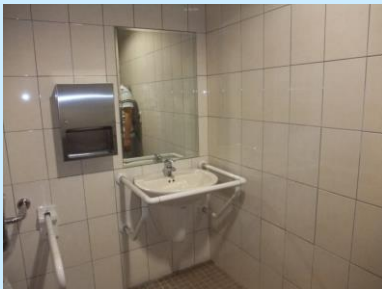
無障礙廁所之鏡子鏡面下緣距地板面之高度不得大於90公分。

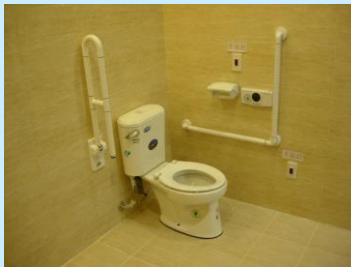
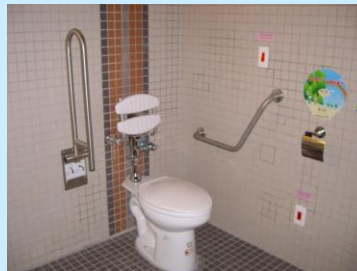
無障礙廁所之馬桶靠背或水箱與馬桶前緣之距離應為42~48公分，靠背下緣與馬桶座位之高度為20公分。

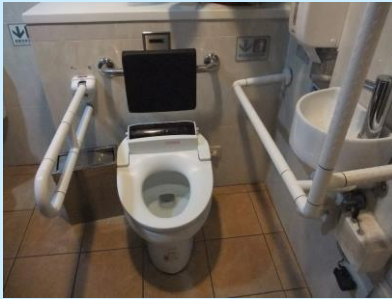
無障礙廁所之馬桶二側扶手位置、距離、高度應正確。

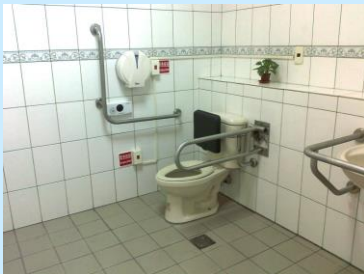
無障礙廁所之馬桶求助鈴數量、位置、高度應正確。

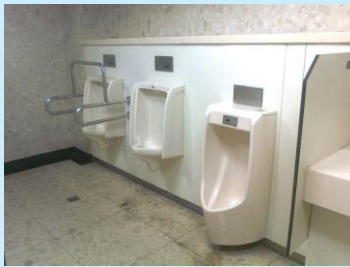
一般廁所設有小便器者，應設置無障礙小便器。

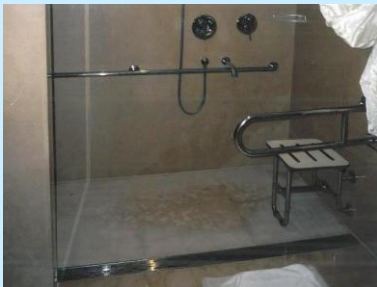
淋浴間之水龍頭應位於座椅二側牆面或前方手可觸及之位置。

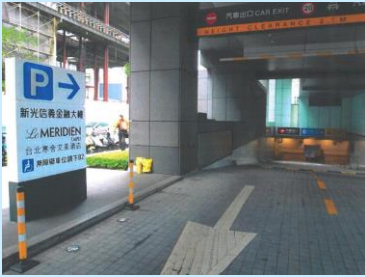
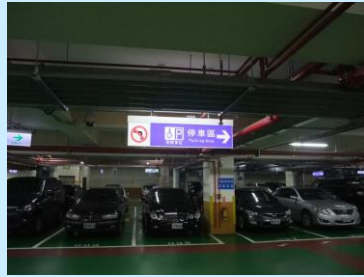
無障礙停車位若設於地下二層以下時，應於車道入口處及車道沿路轉彎處設置明顯之指引標誌，引導無障礙停車位之方向及位置。

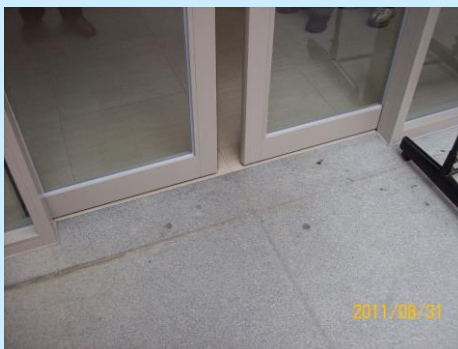
避難層出入口高低差在12cm以下者，在不危及建築物結構之情形下，應依法令規定，以內削方式設置永久性、固定式坡道。

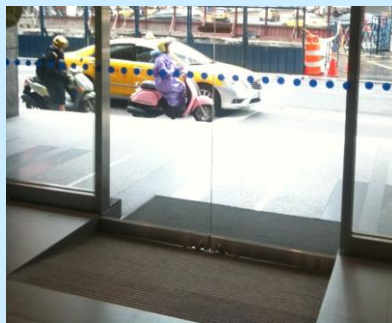
避難層出入口若因以內削方式設置無障礙坡道，致使出入口二側平台坡度超過1/50時，得以具備下列要件方式替代改善：

1. 出入口高差小於20公分。
2. 坡道坡度符合設計規範。
3. 設置自動門，並調整自動感應器角度及關門時間。
4. 設置適當位置及高度之服務鈴，並有專人服務。

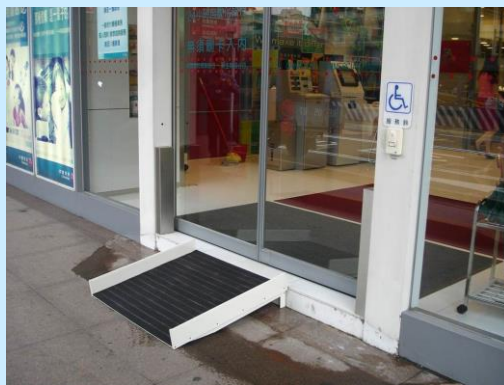
避難層出入口高低差在20cm以下者，如設有保全、門禁管理人員或引導服務人員之場所，以設置**活動斜坡板**等輔助設施，並配合服務鈴及專人服務方式替代改善無障礙坡道或昇降設備。

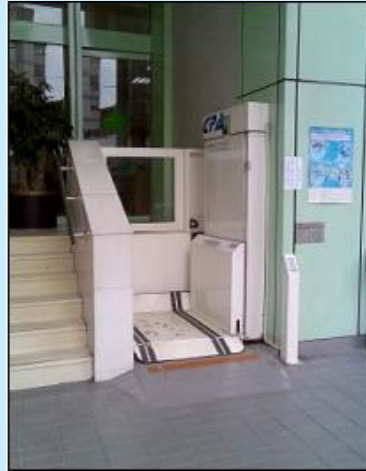
避難層出入口高低差在75cm以下者，如設有保全、門禁管理人員或引導服務人員之場所，以設置**輪椅升降台**，並配合服務鈴及專人服務方式替代改善無障礙坡道或升降設備。

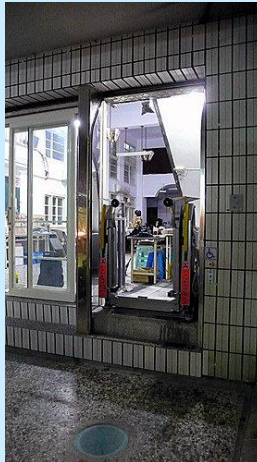
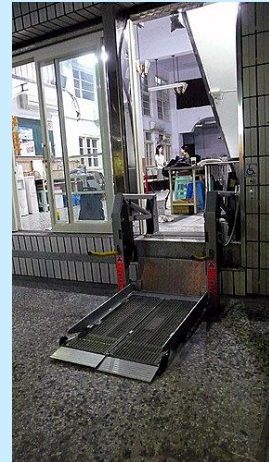
避難層出入口高低差在75cm以下者，設有保全、櫃台或引導服務人員之場所，以設置類似復康巴士型之**輪椅升降台**，並配合服務鈴及專人服務方式替代改善無障礙坡道或升降設備。

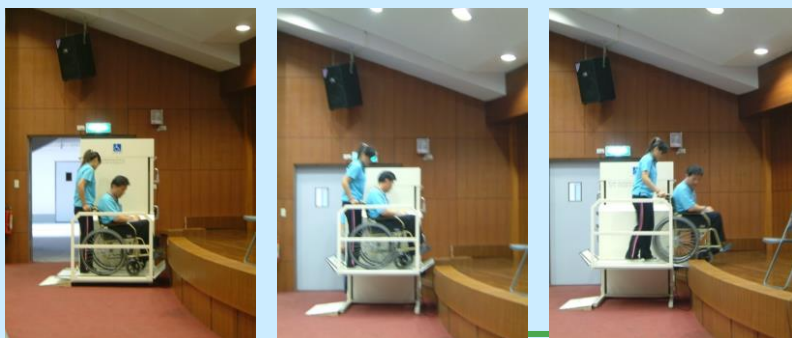
無障礙通路、舞台高低差在75cm以下者，以設置**移動式輪椅升降台**，並配合專人服務方式替代改善無障礙坡道或升降設備。

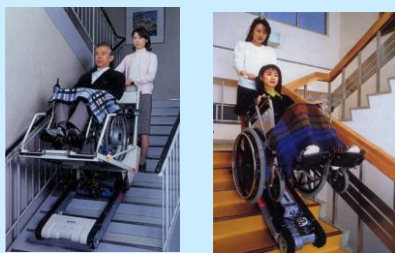
履帶式爬梯機

建築物無障礙通路高低差超過75cm者，得選擇以設置**樓梯附掛式輪椅升降台**方式，替代改善無障礙坡道或升降設備。

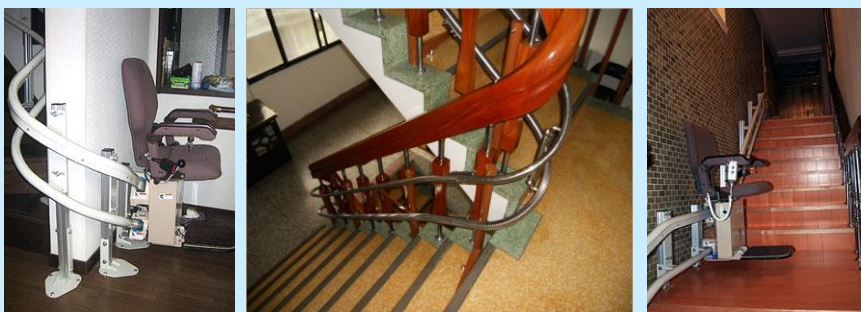
樓梯寬度在120cm以下，無法設置輪椅升降台者，得改以設置**樓梯附掛式升降座椅**，並設有固定之收納處所及專人服務方式替代改善無障礙升降設備。

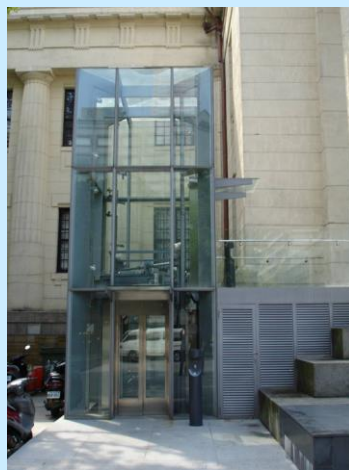
建築物得以申請建造執照，於室外以**增建升降設備**方式逕行改善無障礙垂直動線。

- 增設升降設備應符合建築物無障礙設施設計規範，若不符合設計規範規定，得提具替代改善計畫報請審核。
- 認定原則第8點：升降機間及乘場面積合計不得超過20m²。

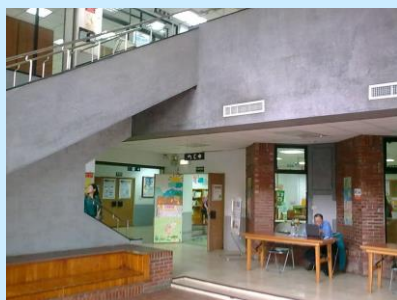
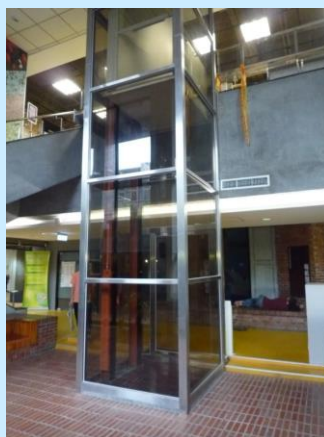
建築物得以申請建造執照，於室內以**增建昇降設備**方式逕行改善無障礙垂直動線。

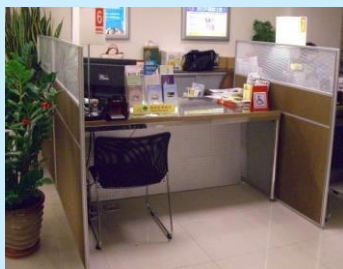
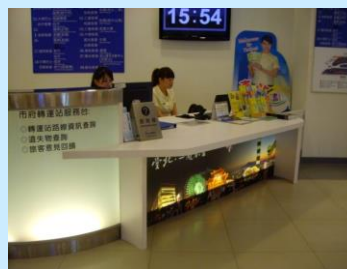
建築物於一樓設有營業廳者，得於一樓以設置**行動不便者專用服務櫃檯**，並將行動不便之職員安排於一樓上班方式替代改善無障礙昇降設備。

- 但樓梯仍應符合建築物無障礙設施設計規範。

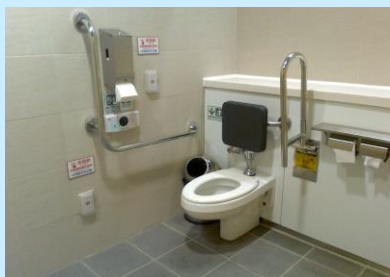
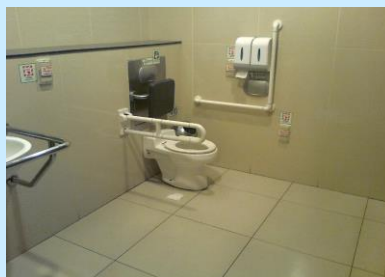
建築物因受限於既有結構空間，無法設置無障礙廁所者，得以人員或引導標誌引導行動不便者至同幢或同側同向同街廓左右距離50公尺範圍內之**標準無障礙廁所**使用方式替代改善。

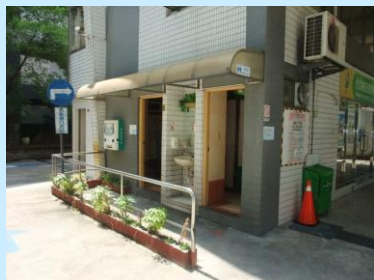
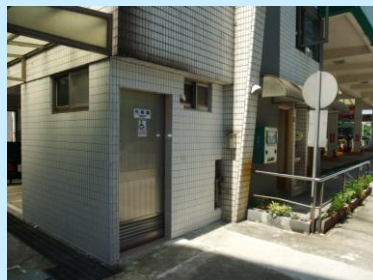
臺北市99.1.1以前領有建造執照之加油(氣)站，得以申請變更使用執照增設**標準無障礙廁所**方式改善。

(臺北市免辦建築執照建築物或雜項工作物處理原則第2點第11款：面積 8m^2 以下、簷高 4m 以下者，得免辦建築執照。)

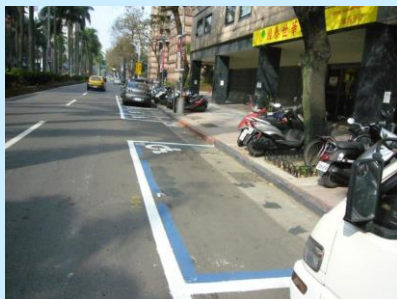
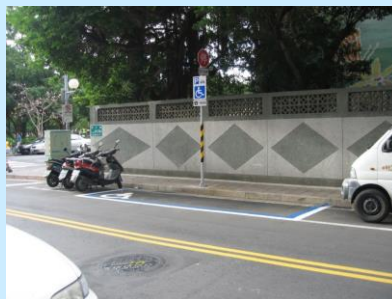
建築物受限於同側同向同街廓左右距離50公尺範圍內之既有結構空間，無法設置無障礙停車位者，得以路邊公有身心障礙者專用停車位替代改善。

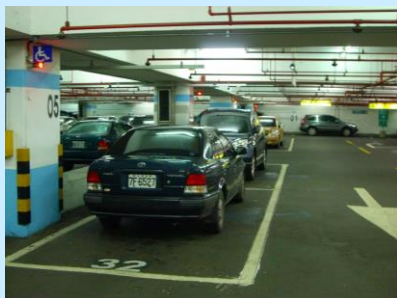
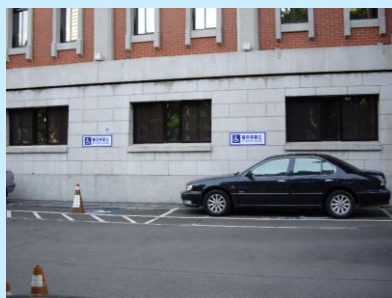
建築物停車位緊鄰通道者，得依「既有公共建築物無障礙設施替代改善計畫作業程序及認定原則」規定，以通道作為臨時下車區使用，免劃設下車區。

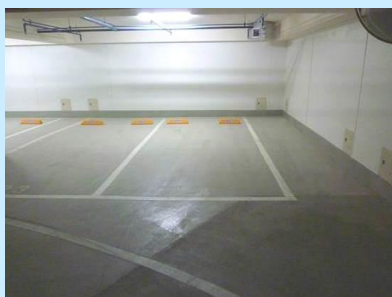
建築物停車位寬度不足，無法劃設下車區，但停車位**緊鄰永久空地**，並確認不會被占用者，得以該空地作為下車區使用替代改善，免劃設下車區。
