建築物實施耐震能力評估及 補強方案解說

主講人 陳澤修建築師

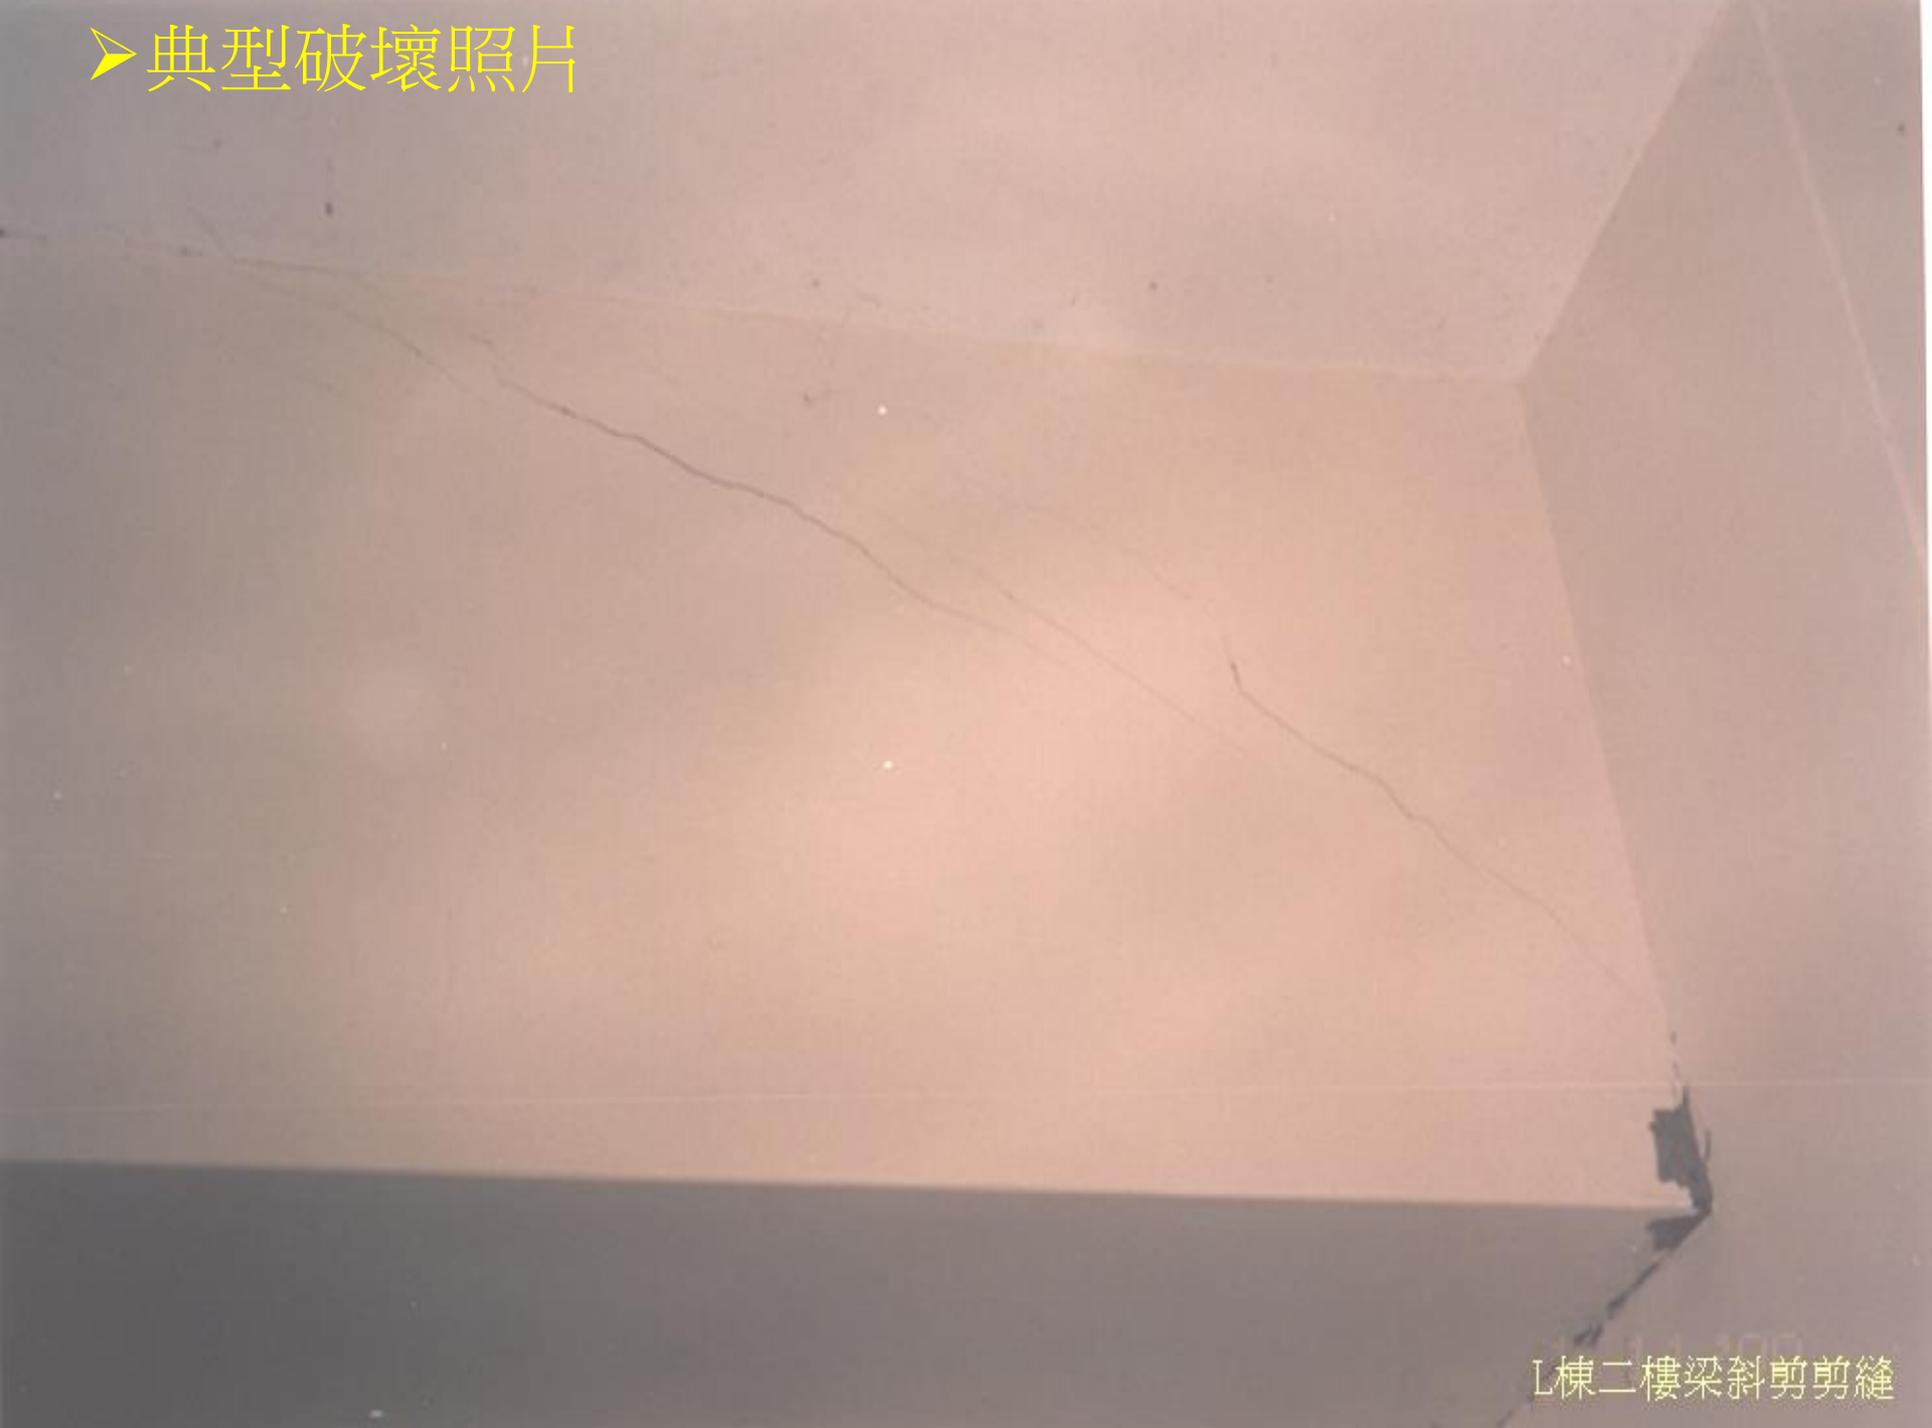
L棟二樓梁斜剪剪縫

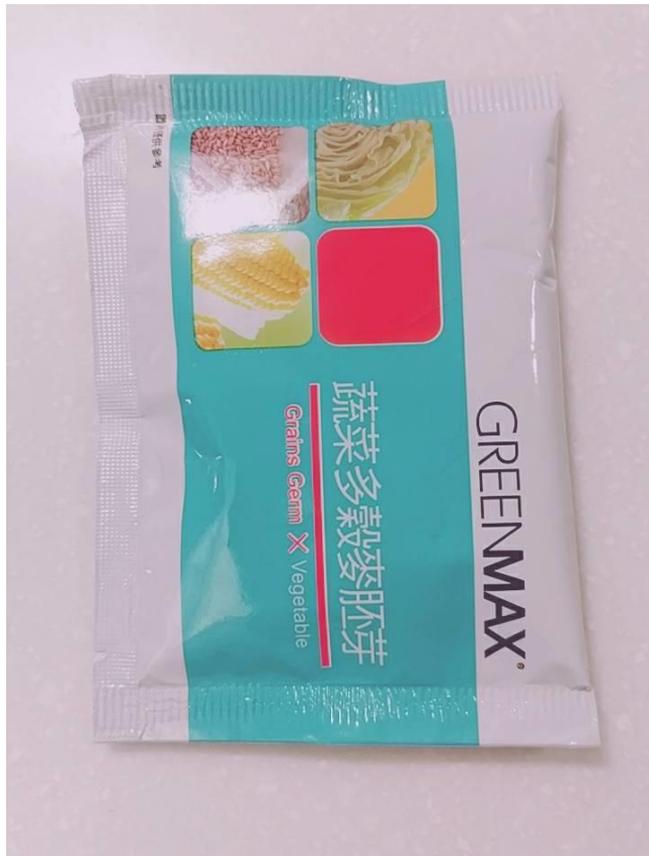
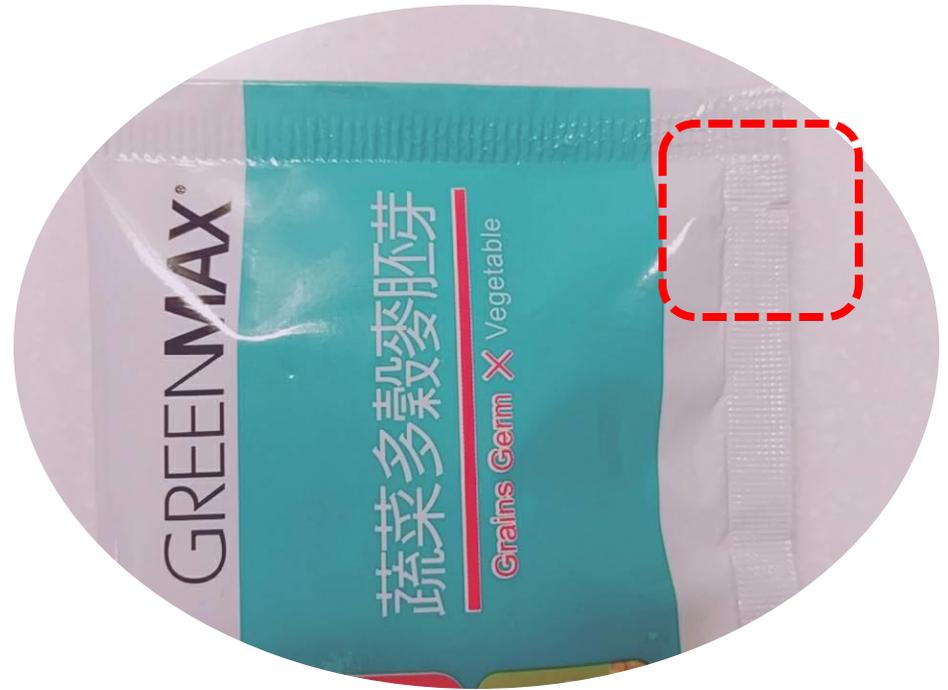
樂利包開口，應力集中的案例

地震後，結構產生的微小裂縫，若不加以修護，長期經歷地震，裂縫會因為應力集中，讓裂縫長大且變深，進而影響結構強度。

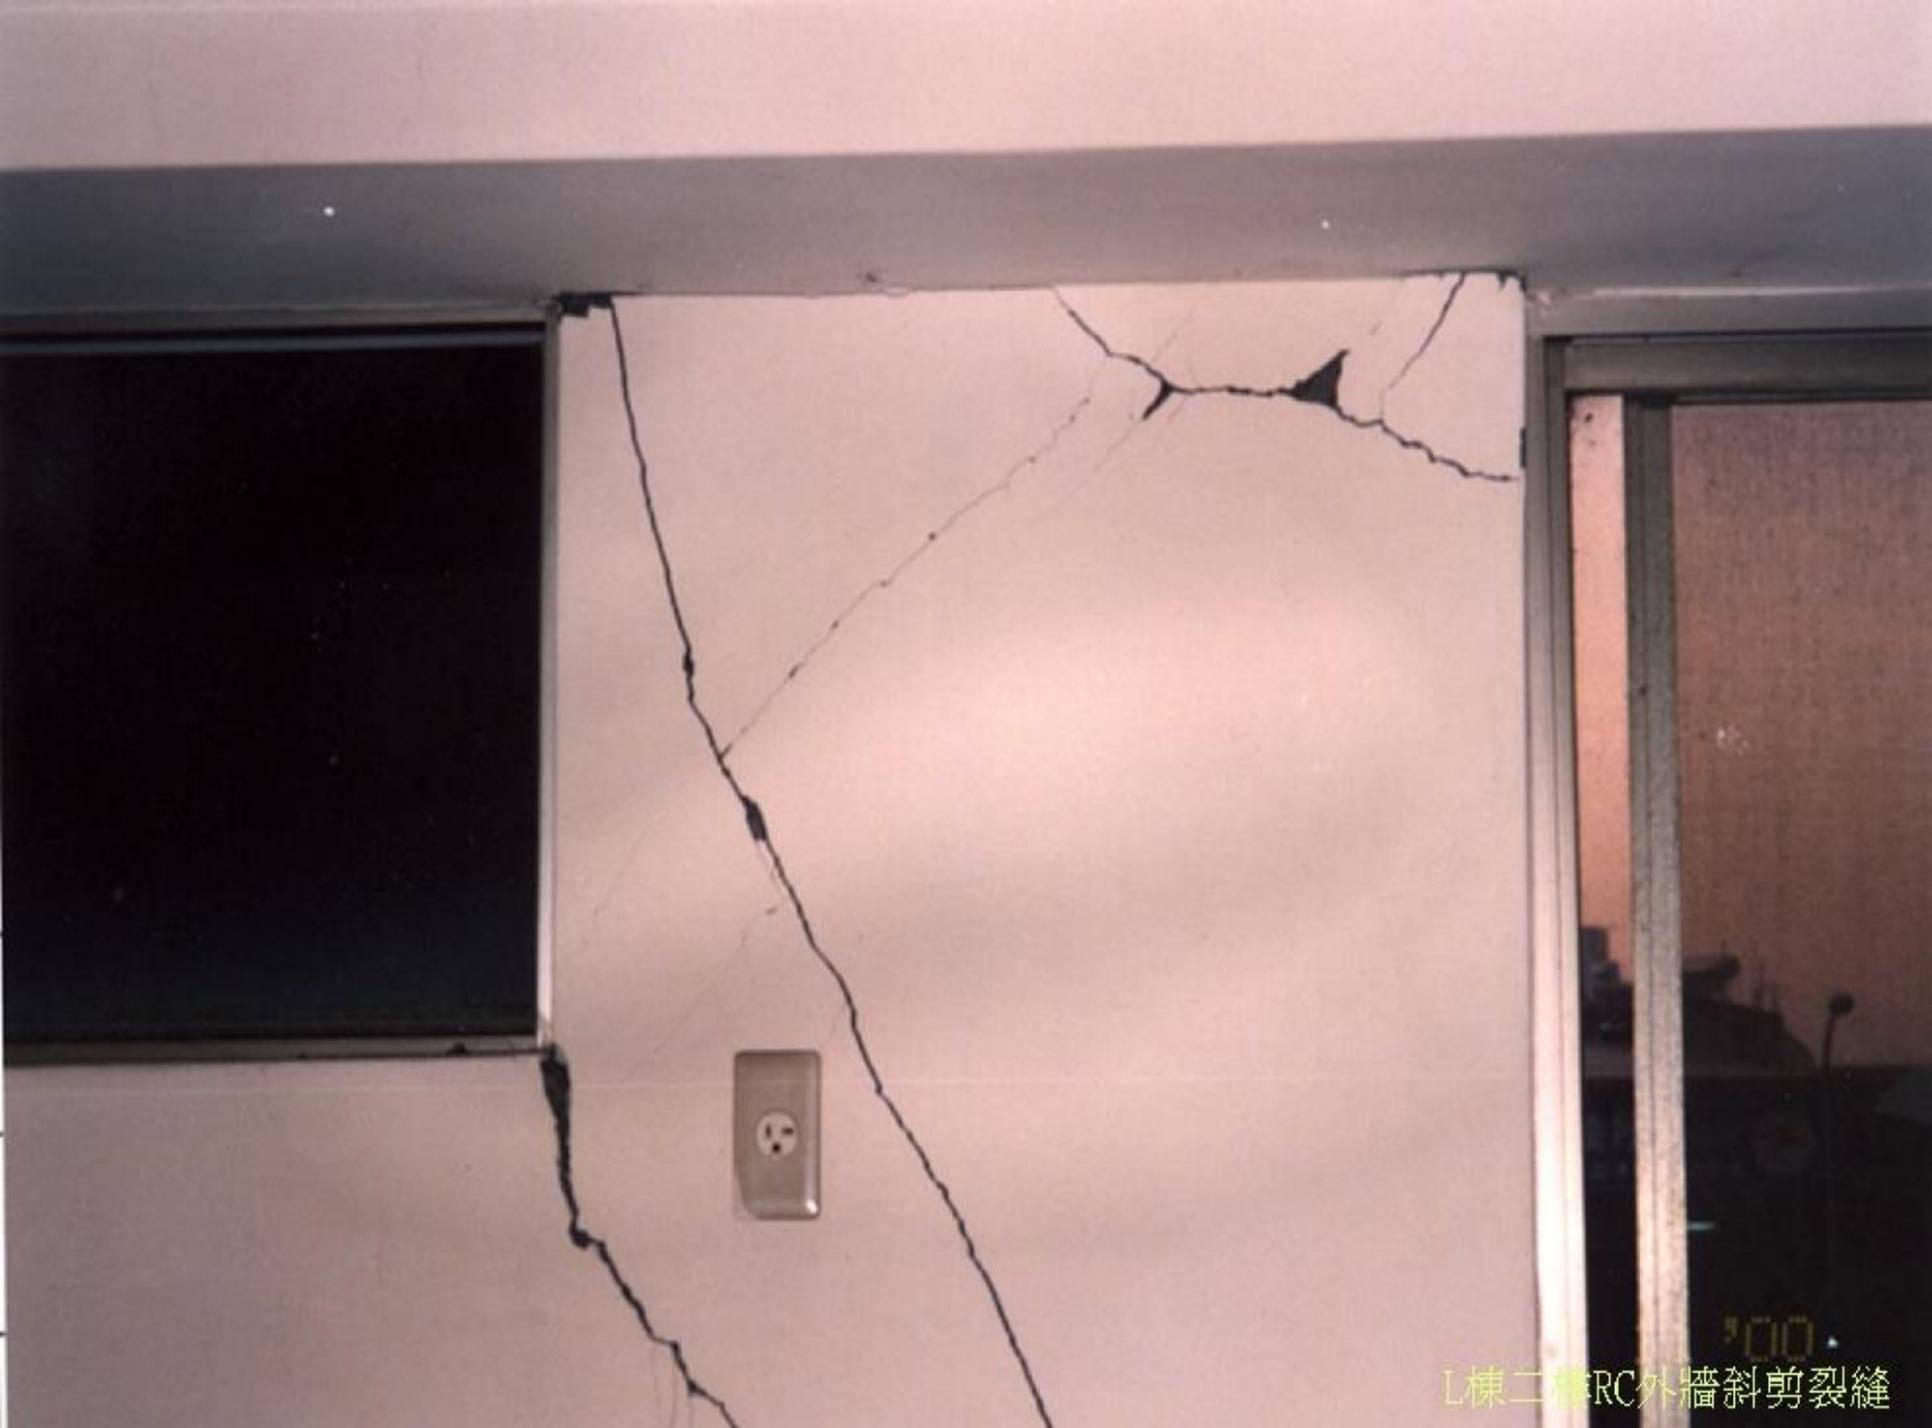
L棟二樓RC外牆斜剪裂縫

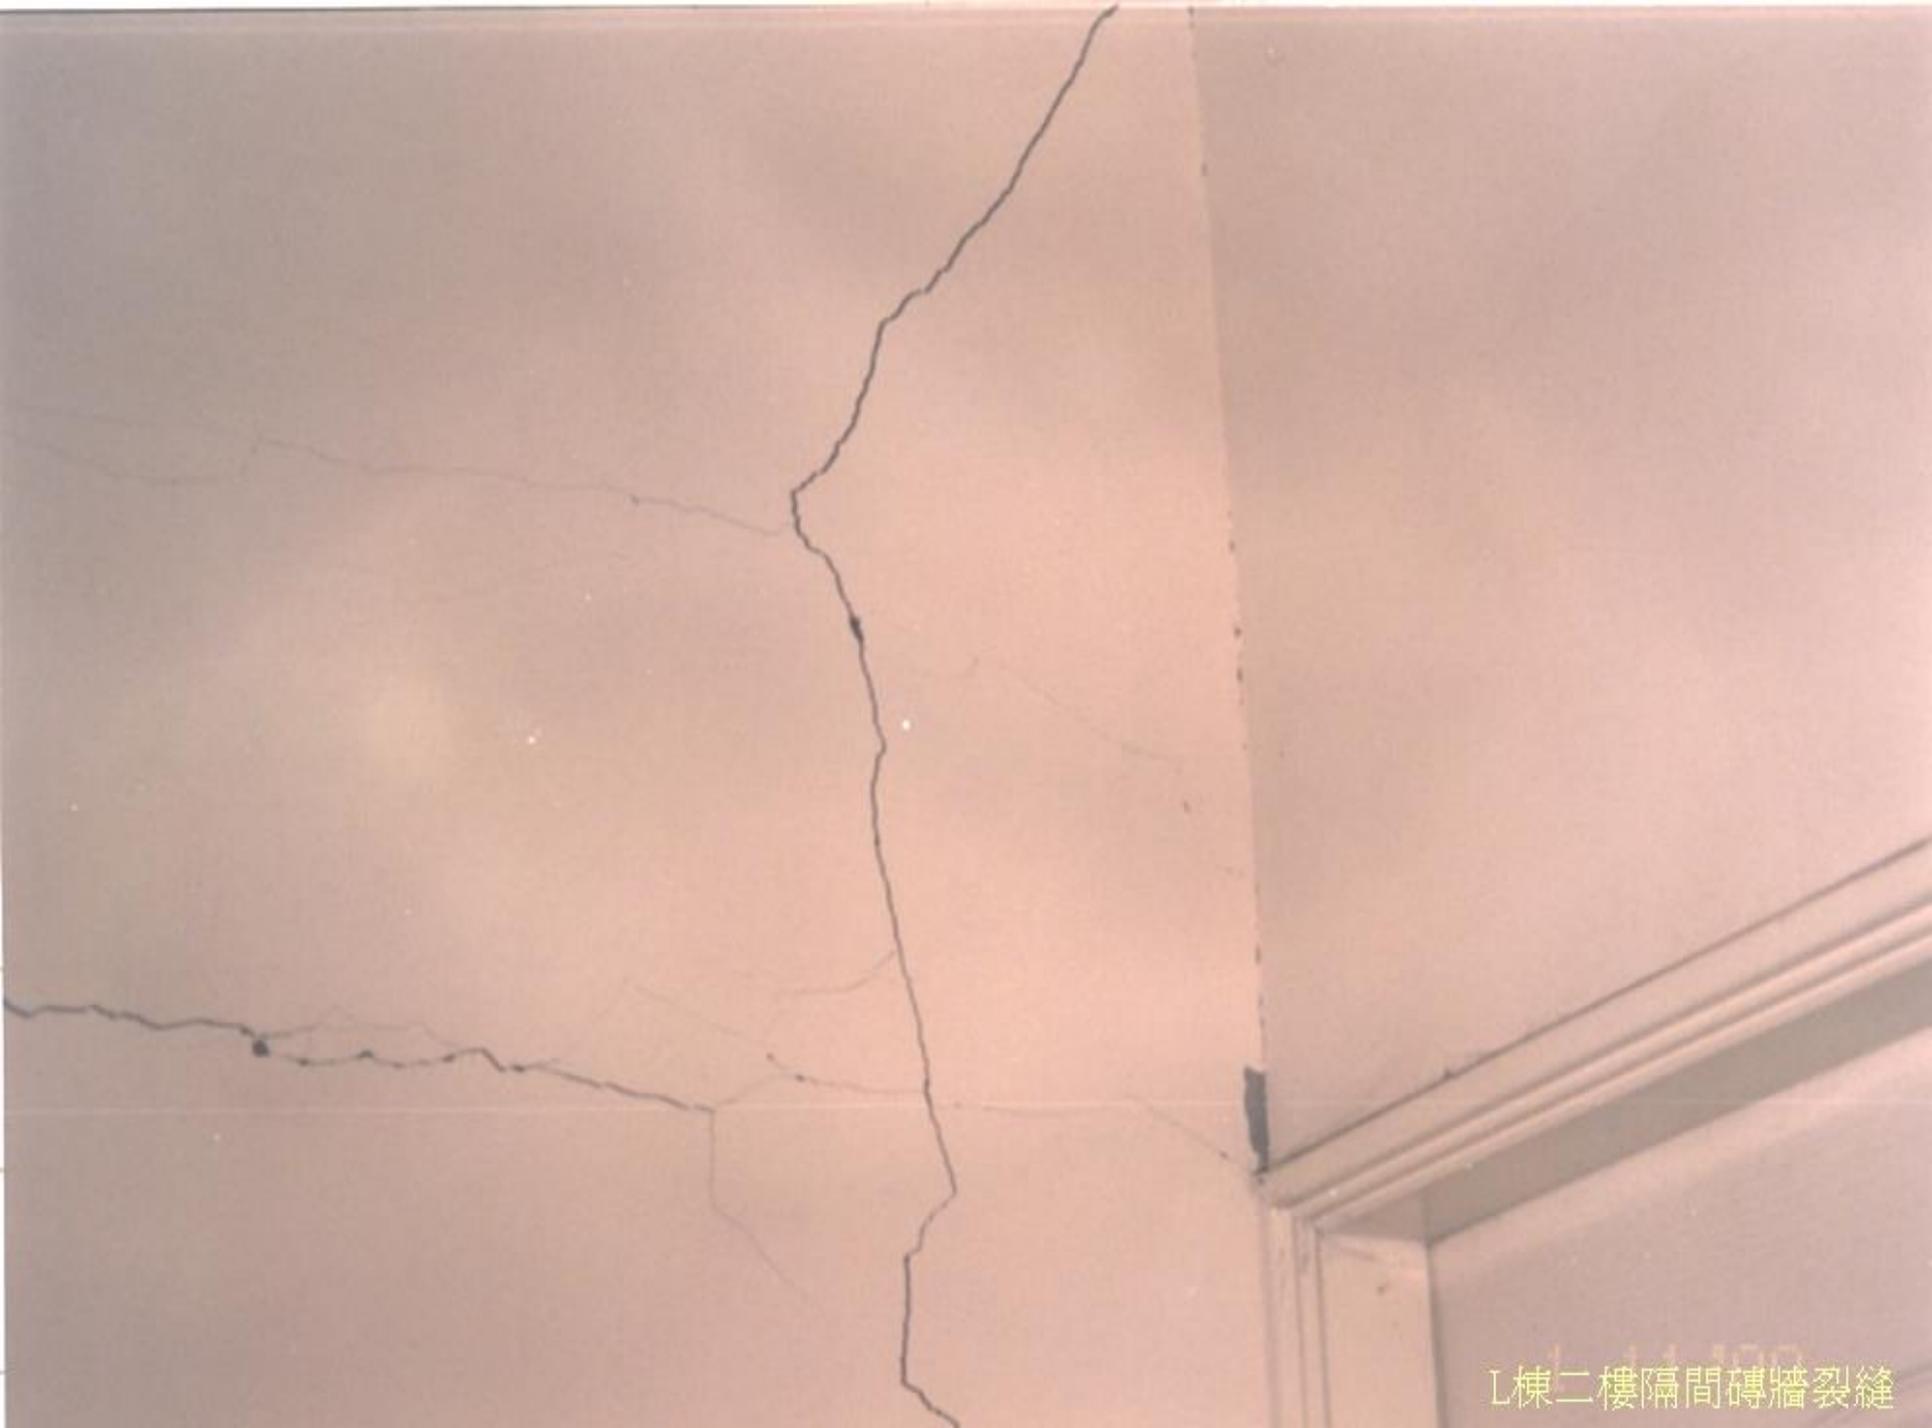
L棟二樓隔間磚牆裂縫

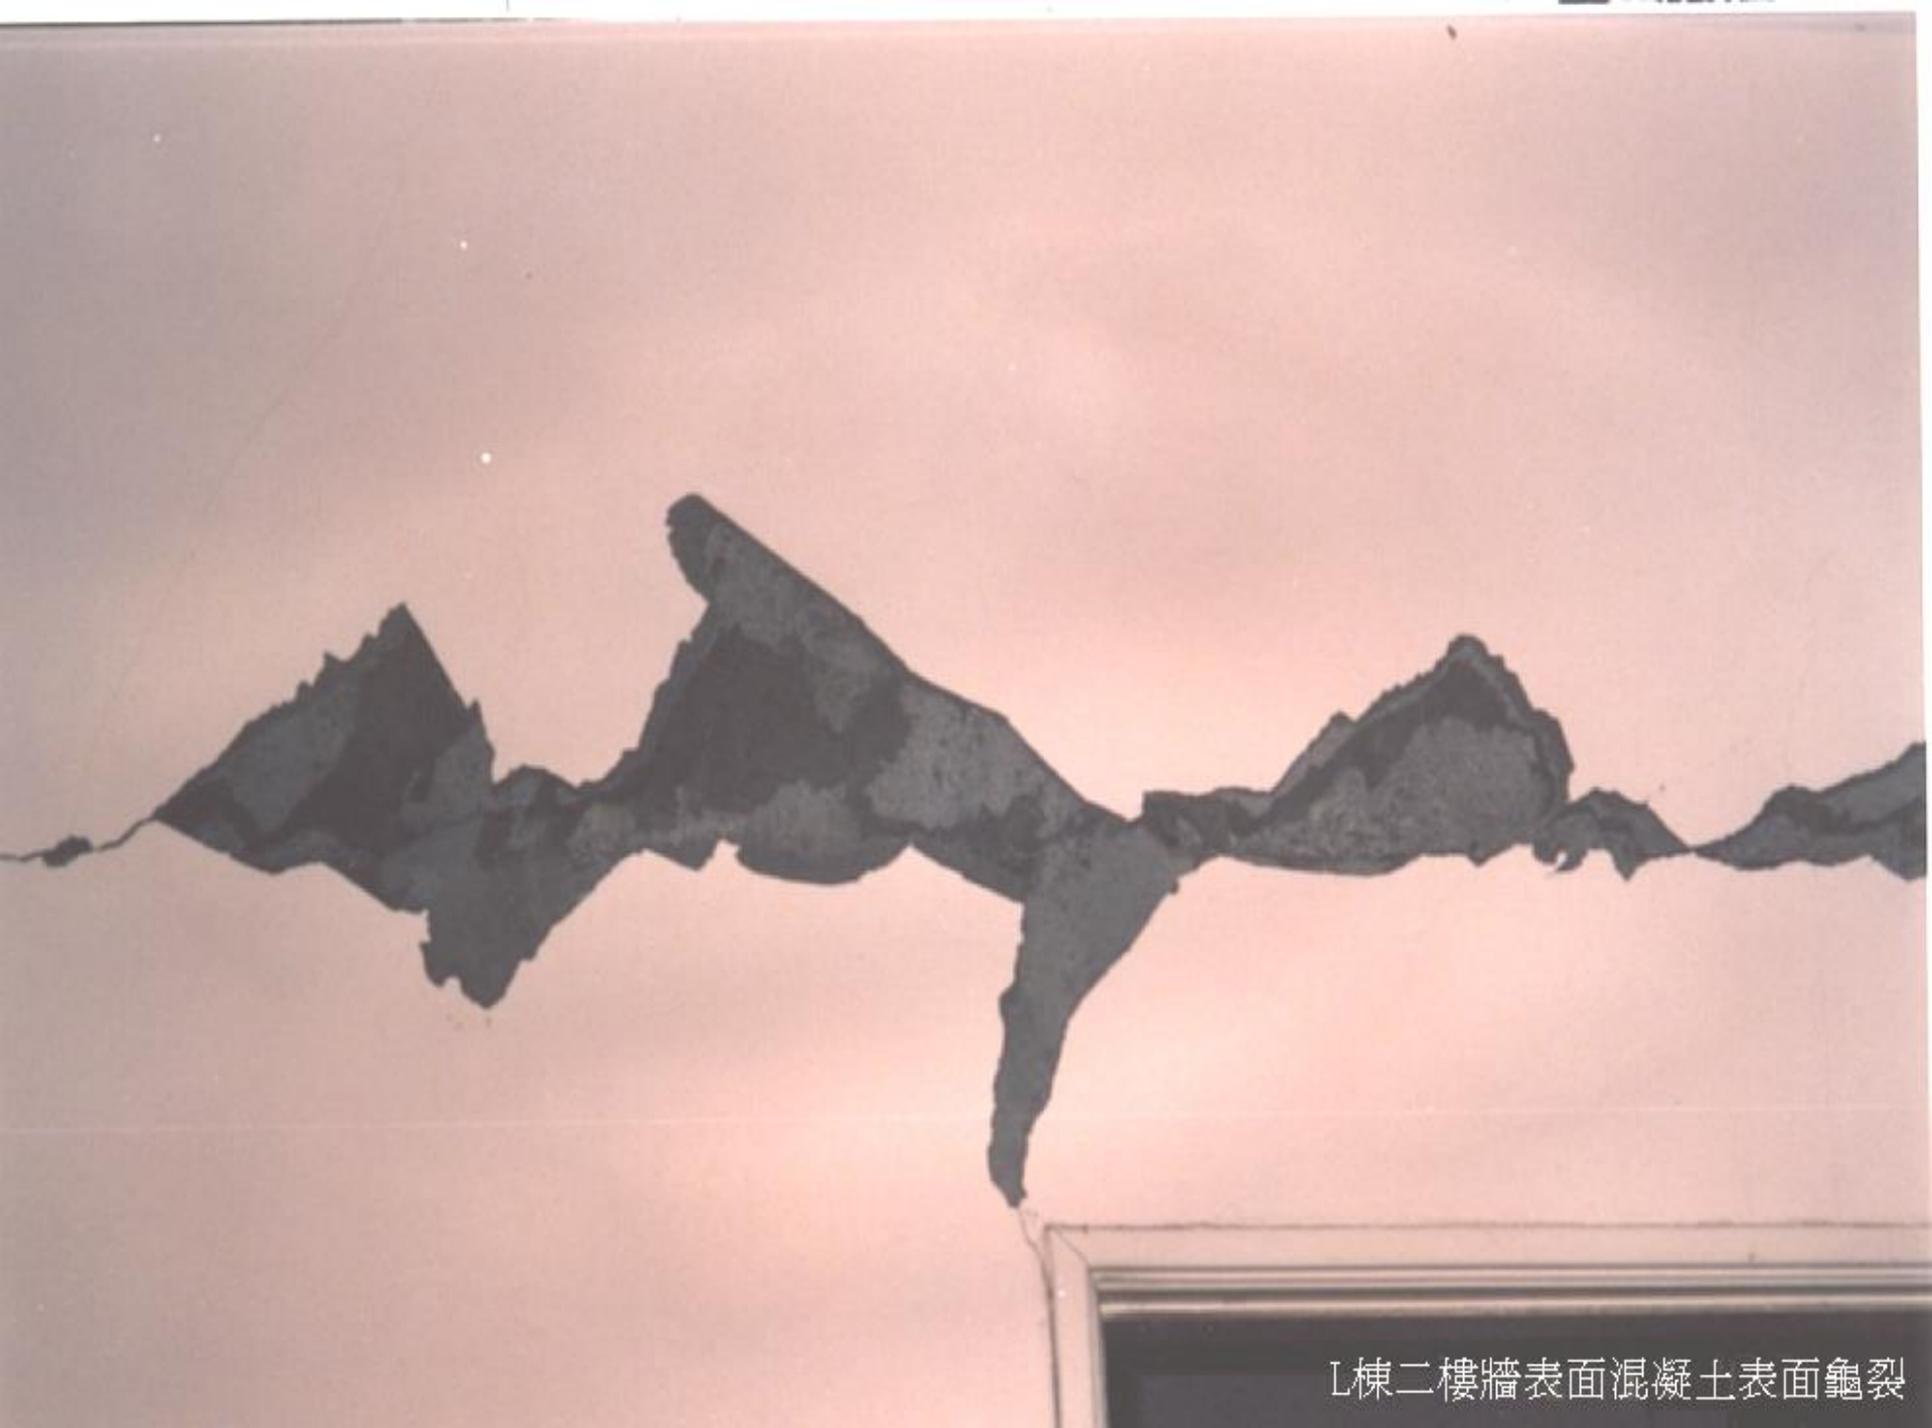
L棟二樓牆表面混凝土表面龜裂

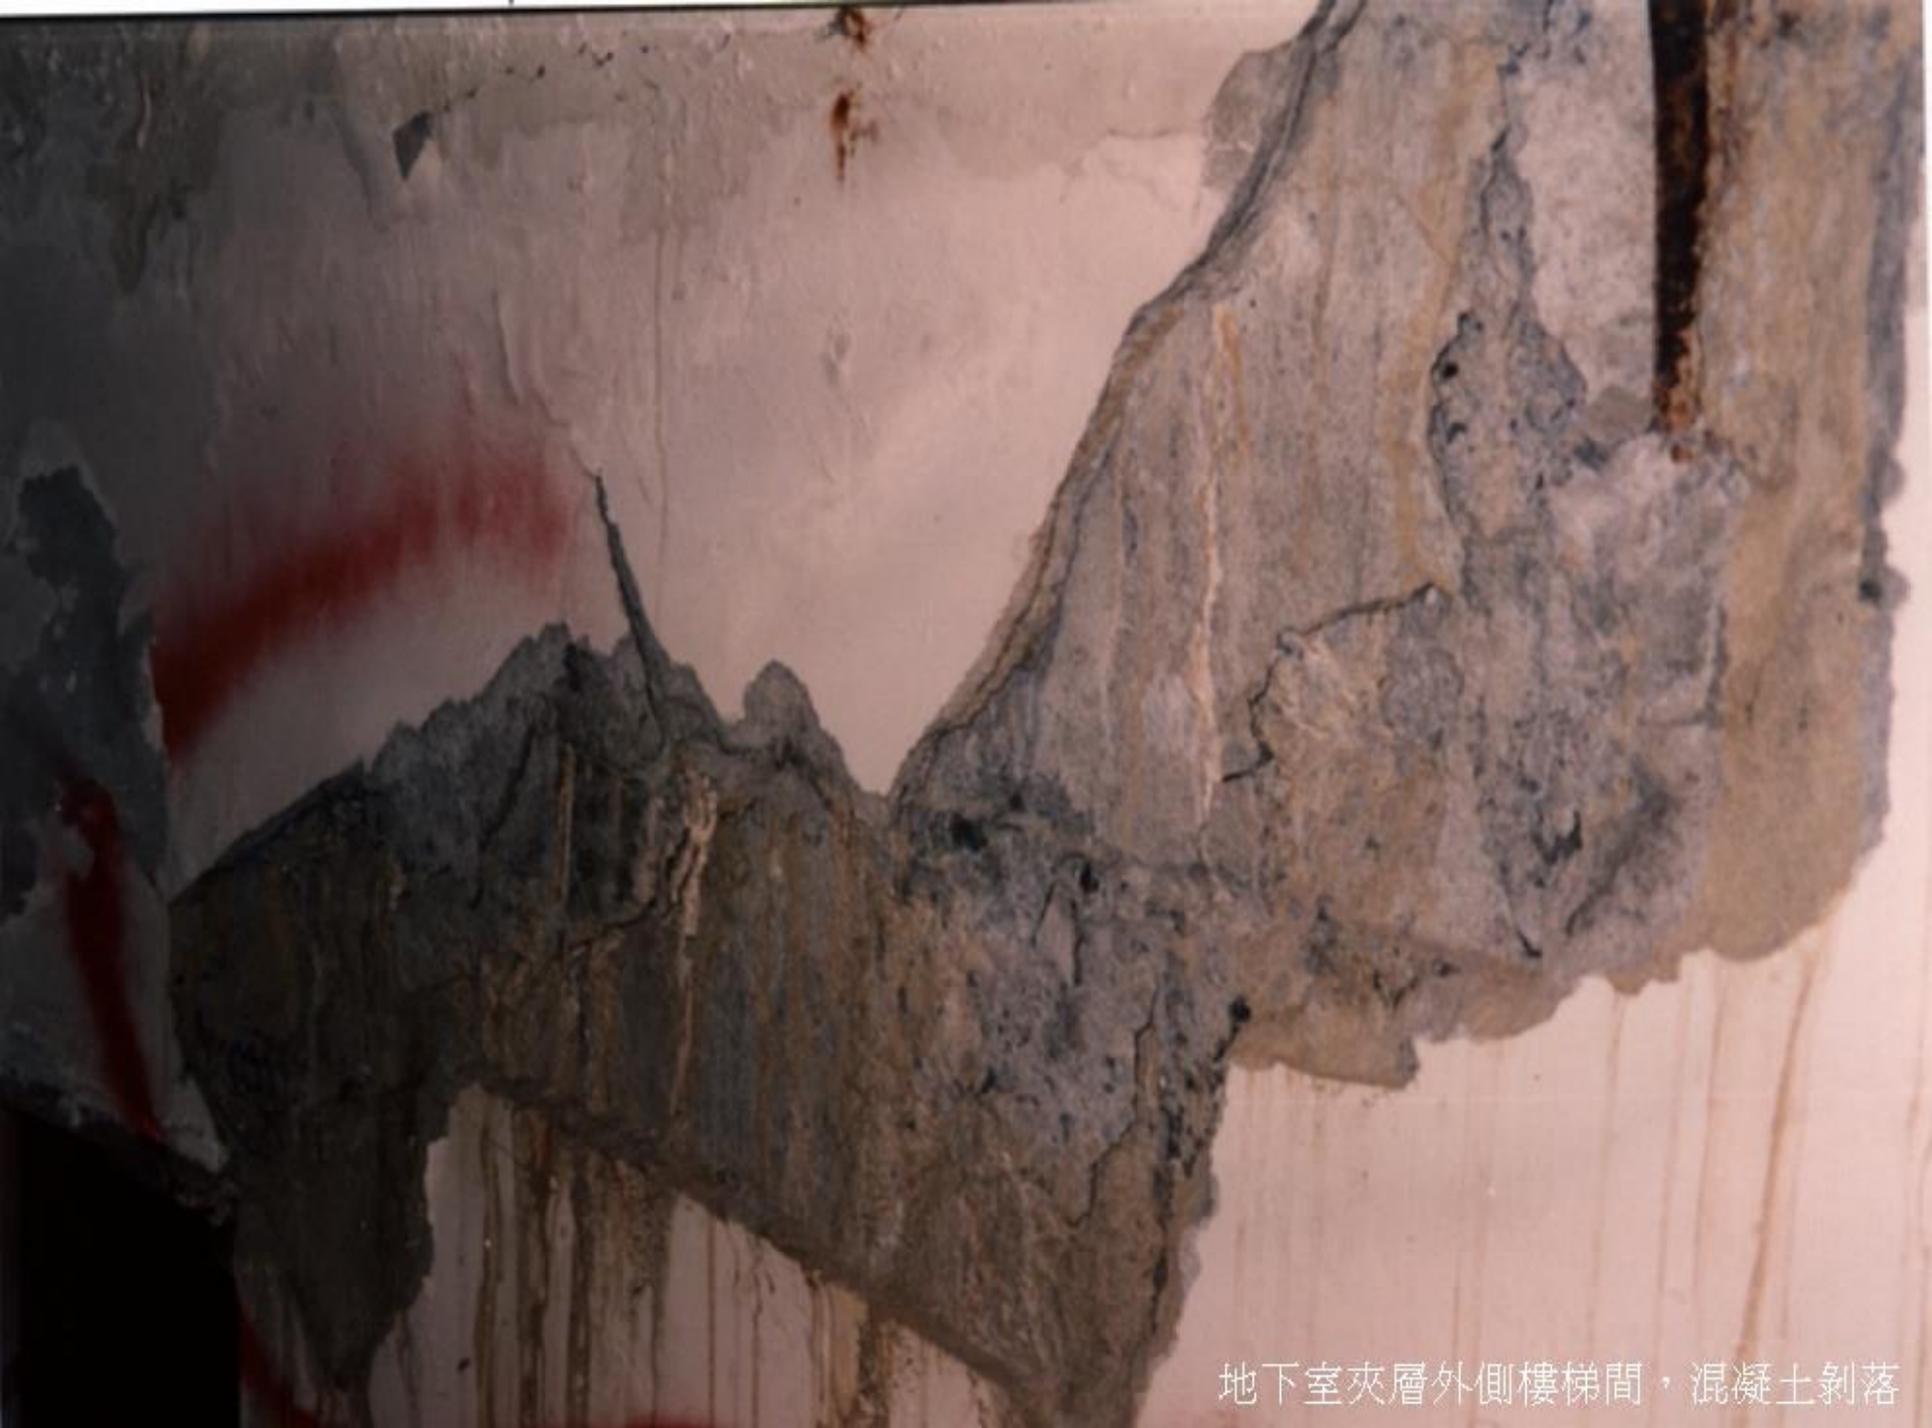
地下室夾層外側樓梯間，混凝土剝落

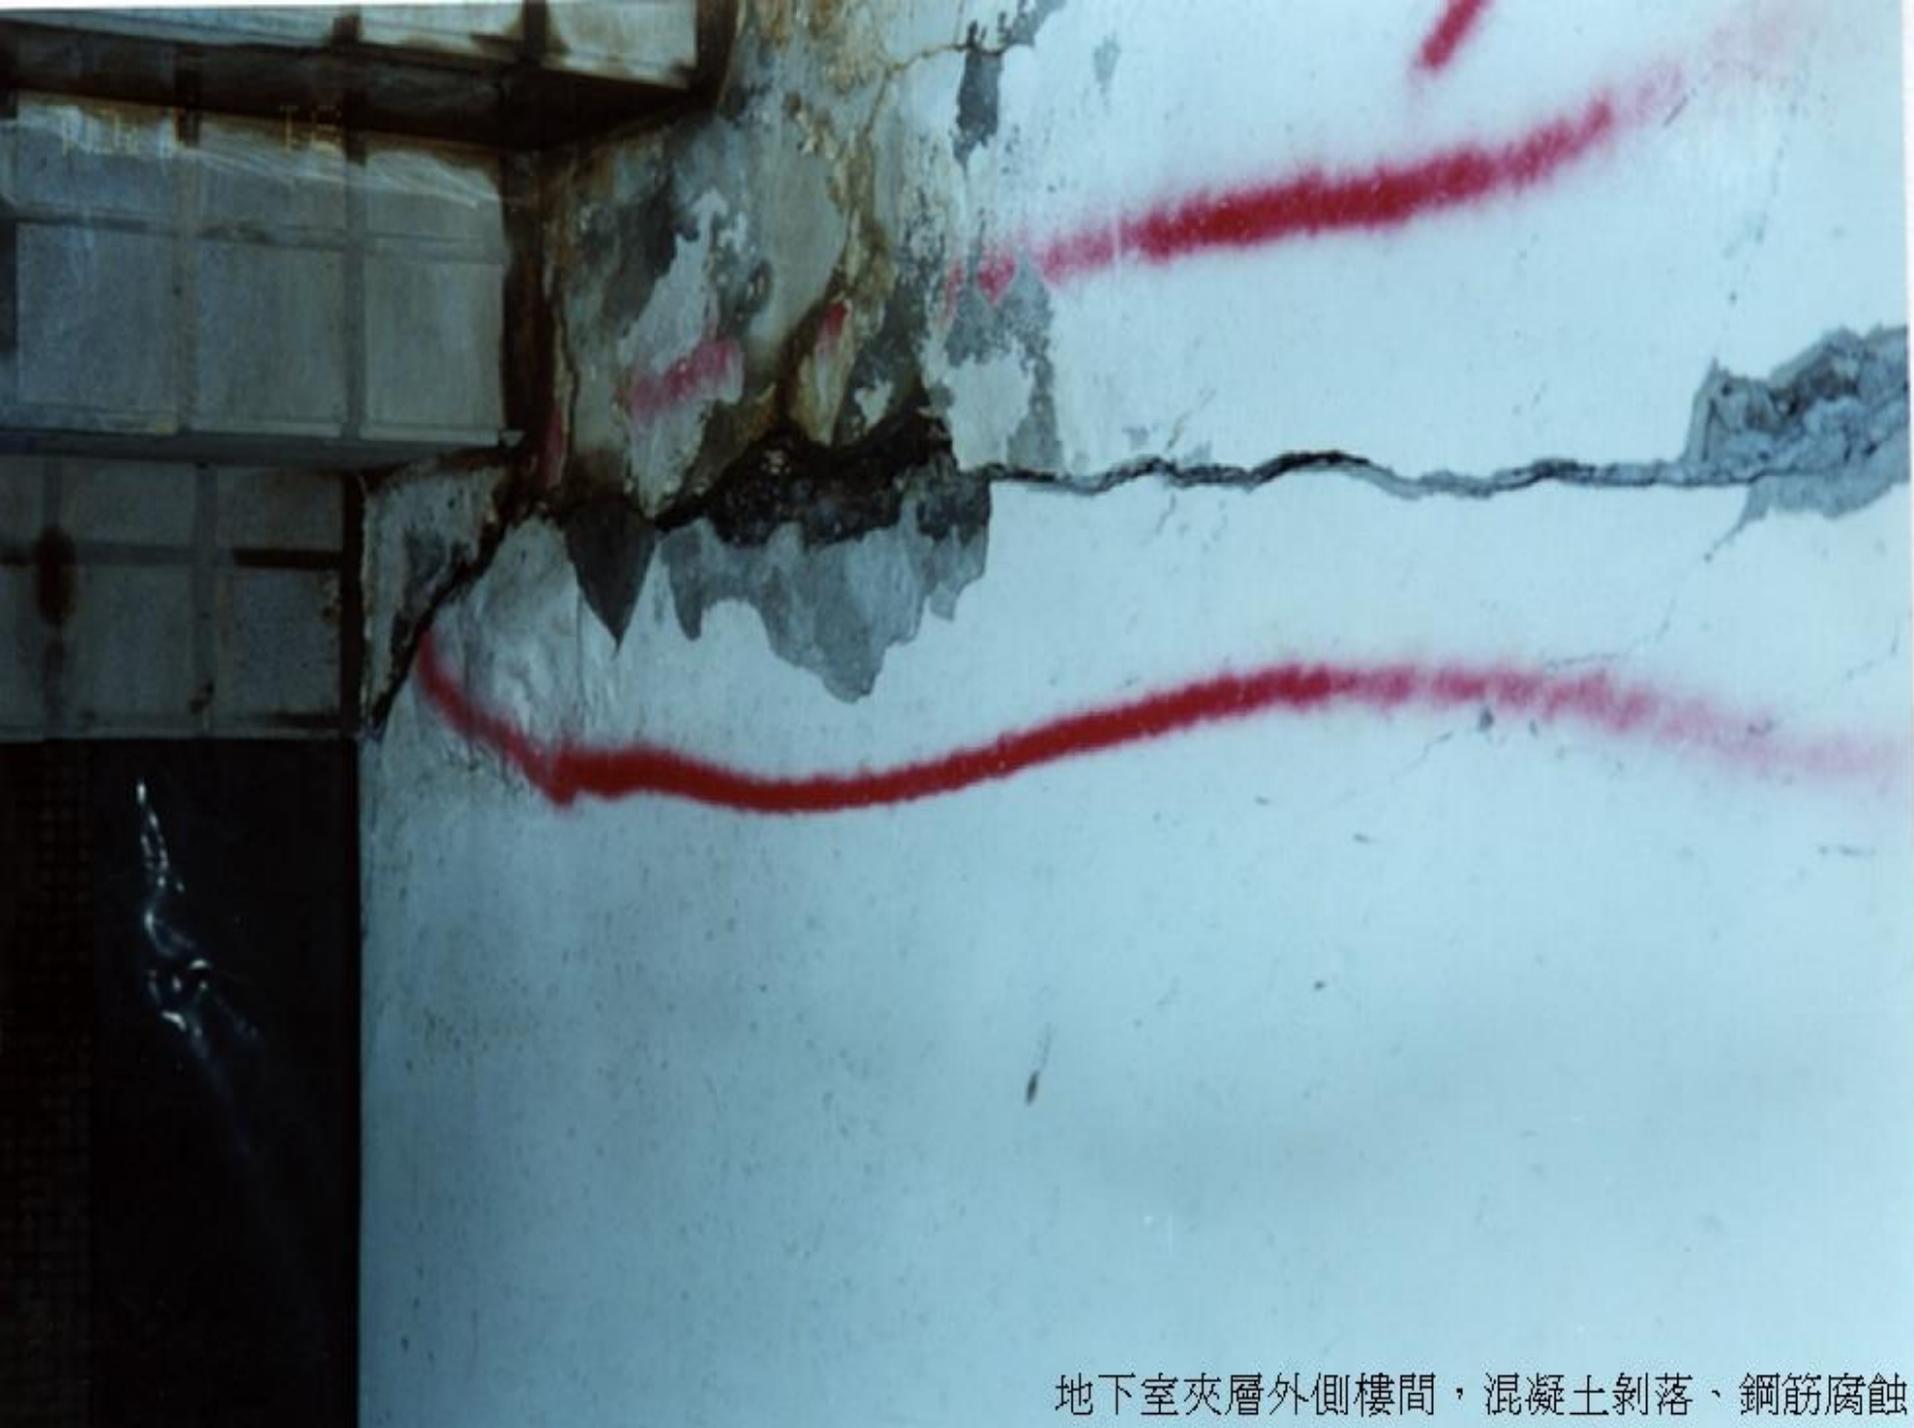
地下室夾層外側樓間，混凝土剝落、鋼筋腐蝕

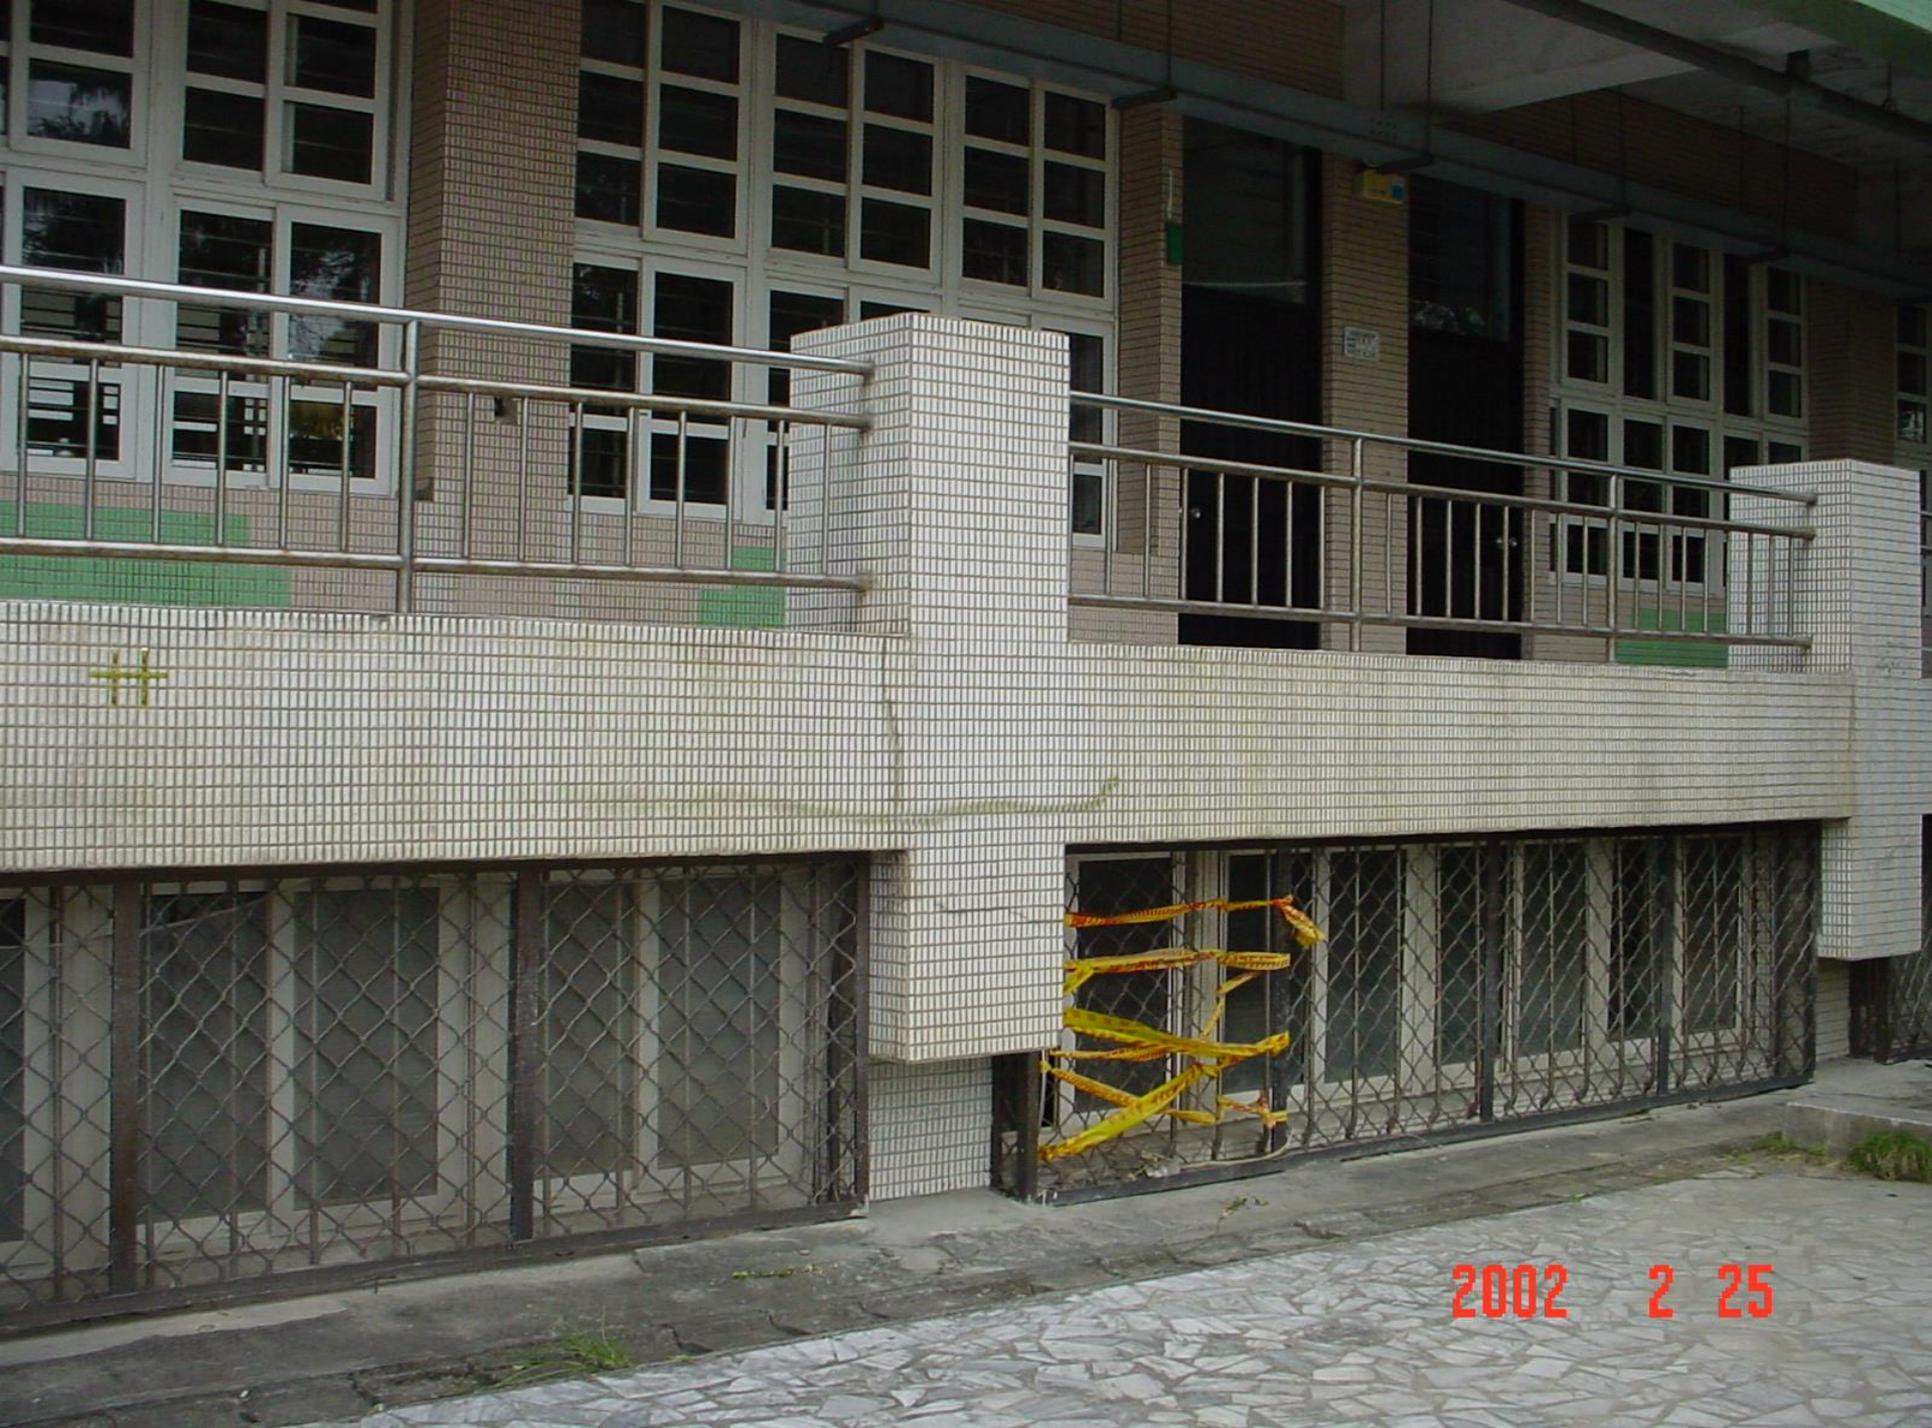
第一樓層梁為反梁
——結構梁不連續

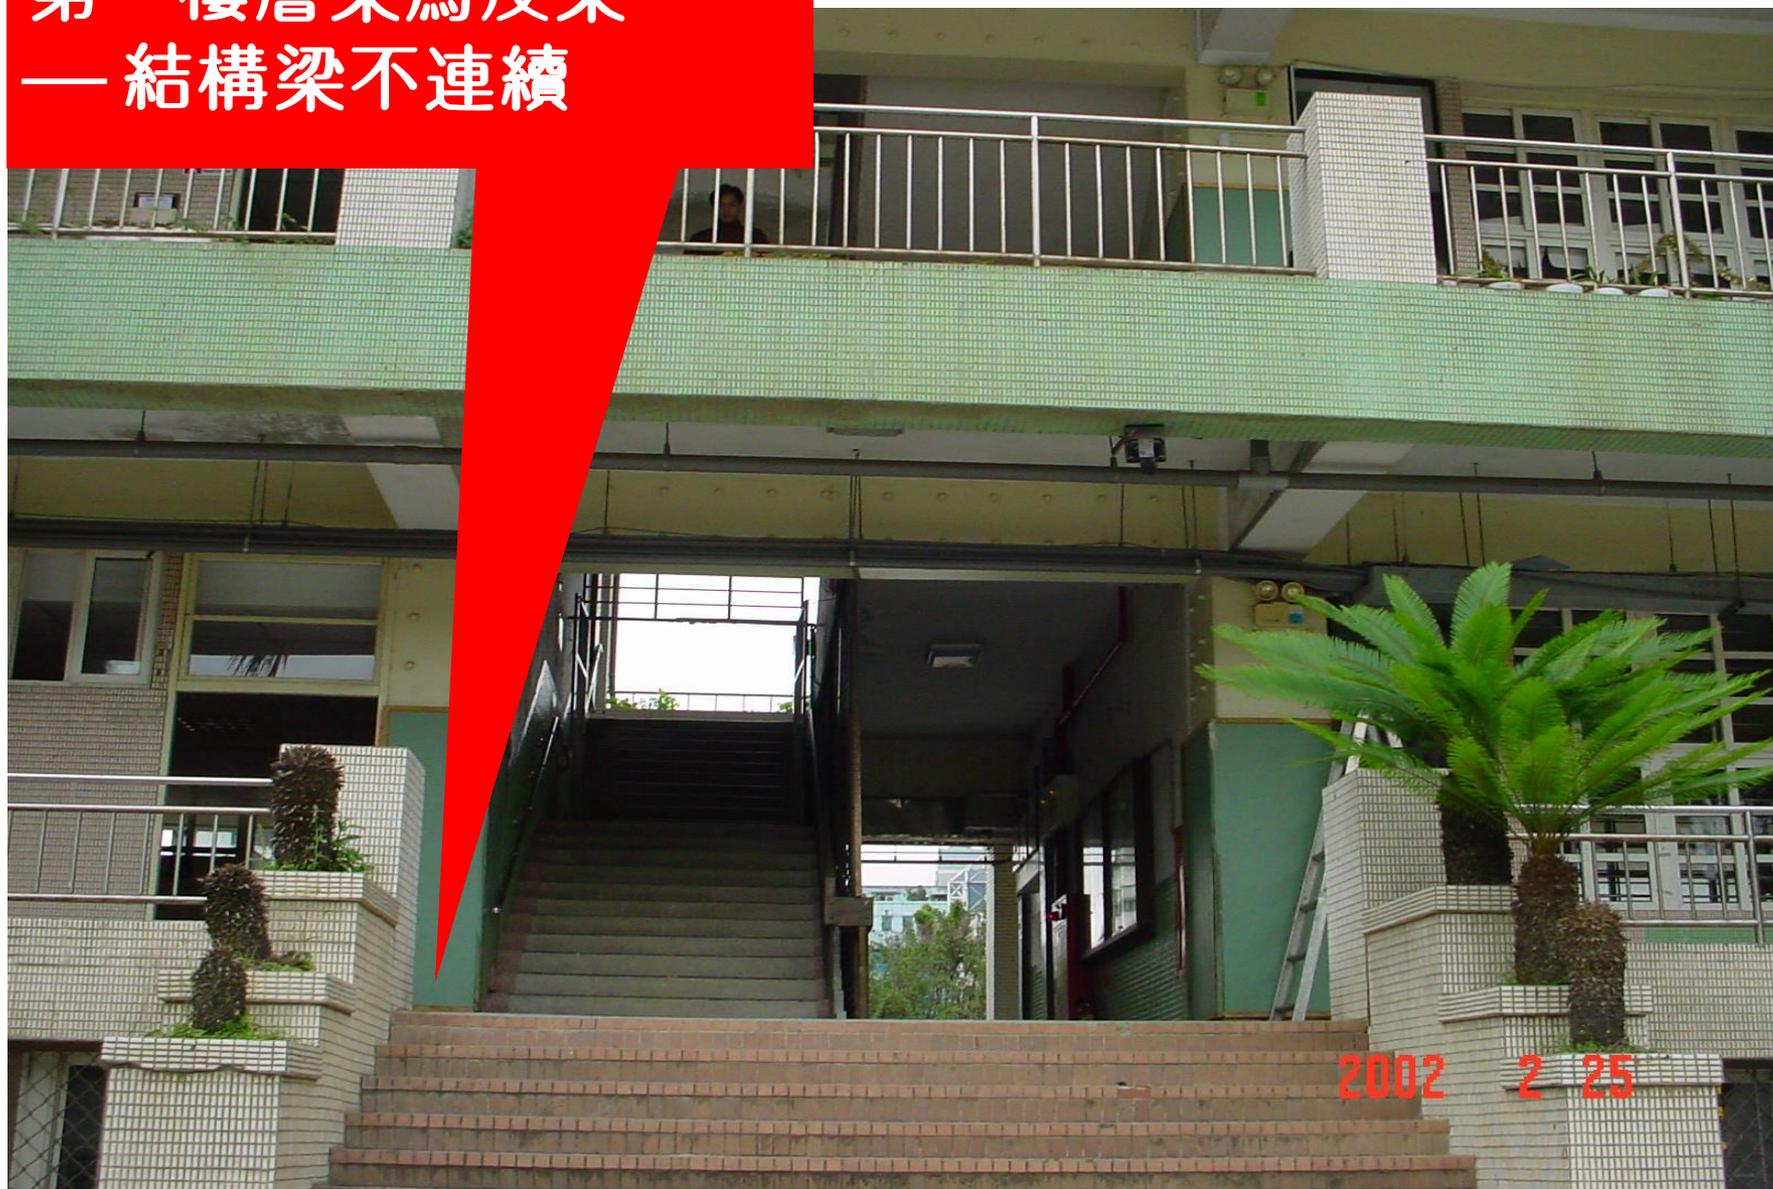
梁柱接頭 — 反梁
