建築物實施耐震能力評估及 補強方案解說

主講人 陳澤修建築師

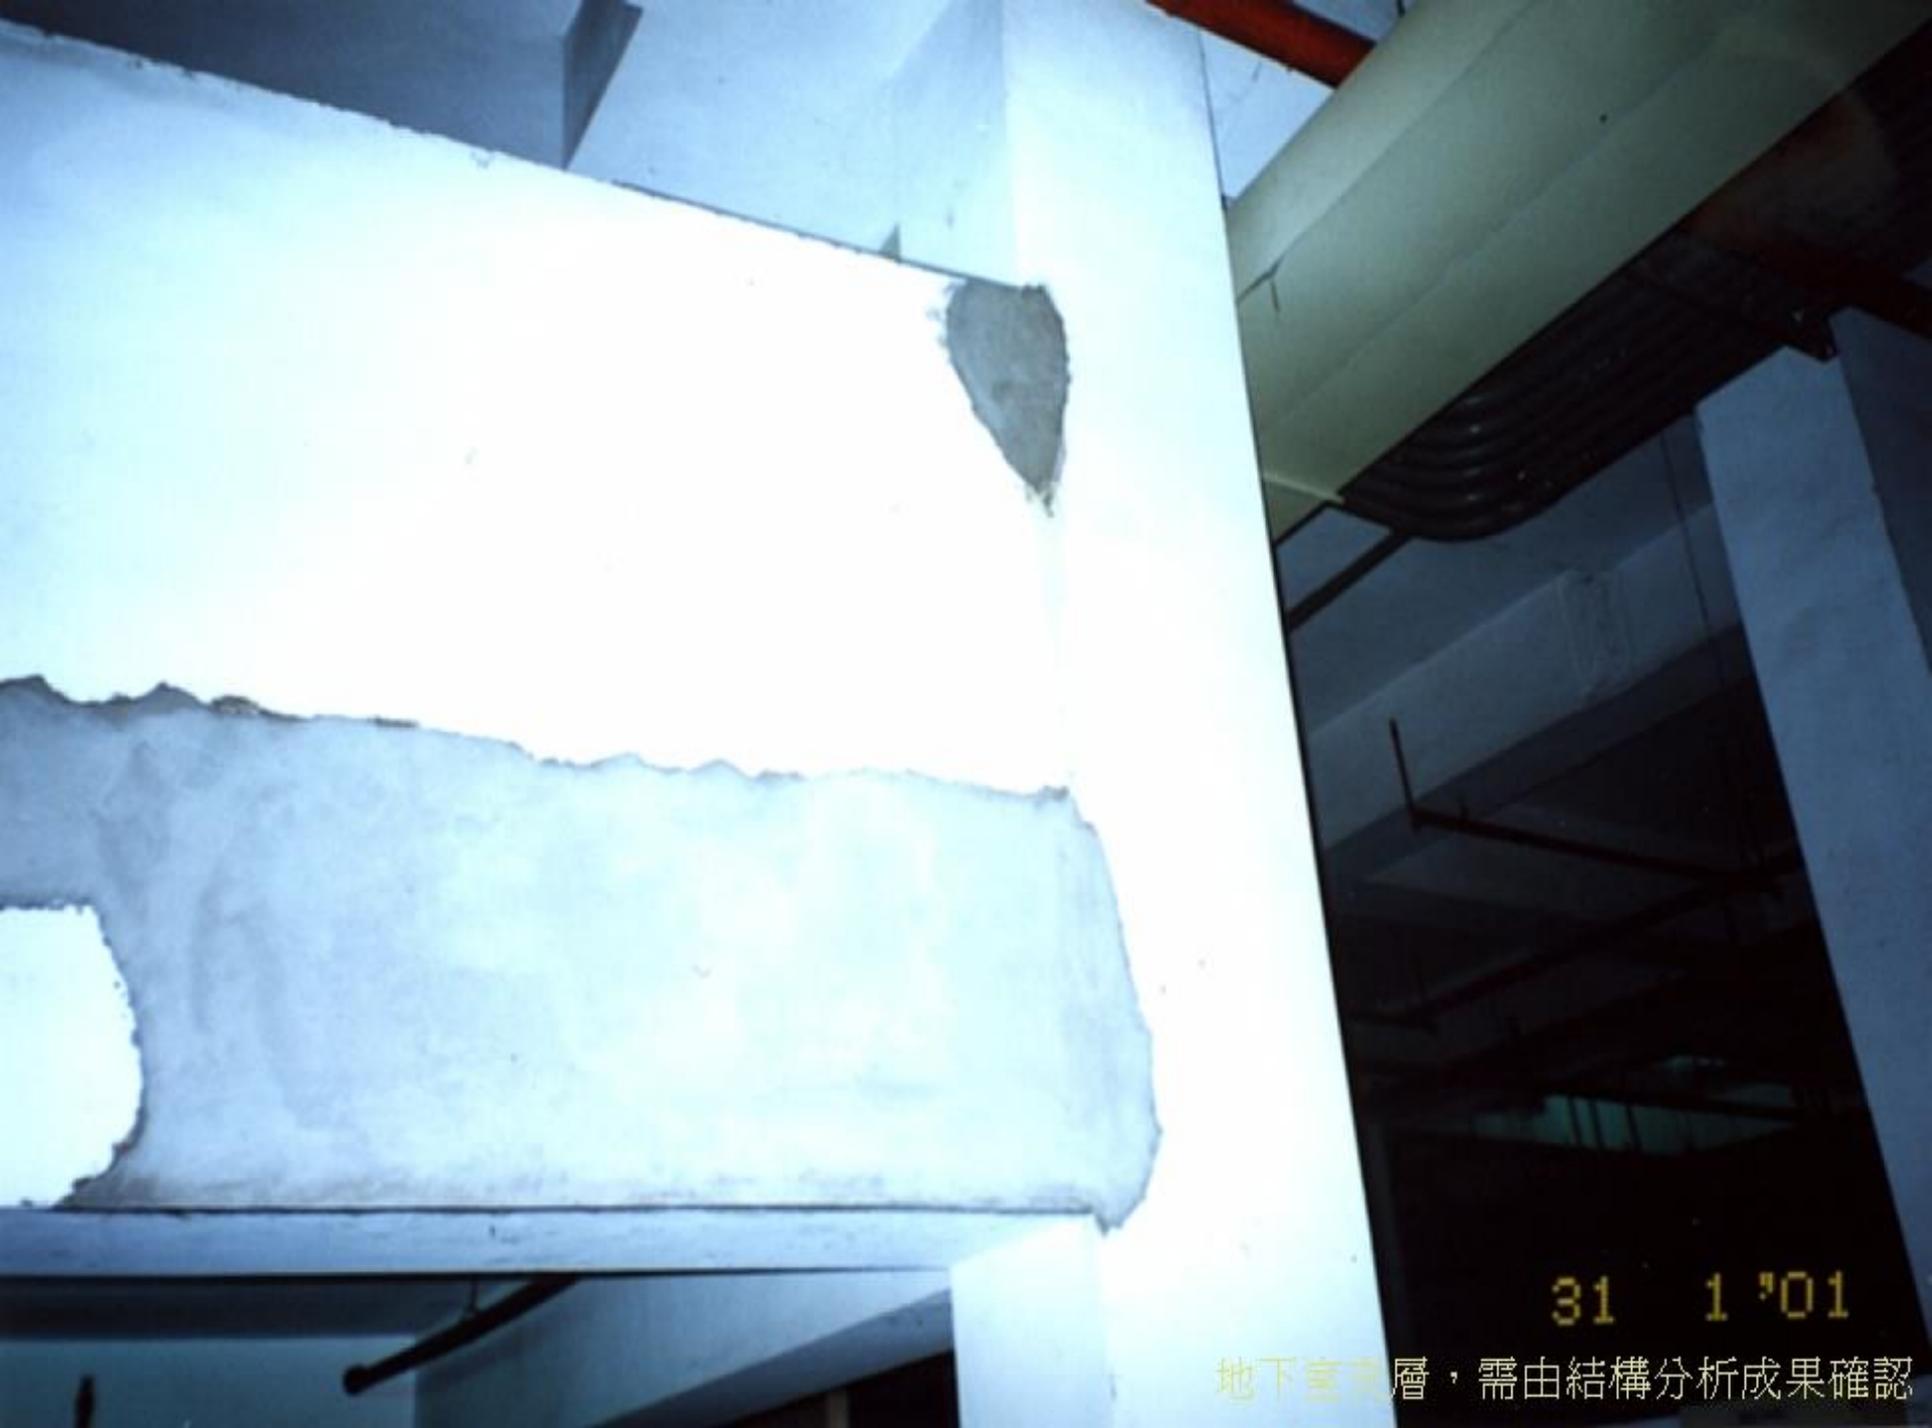
地下室梁層，需由結構分析成果確認

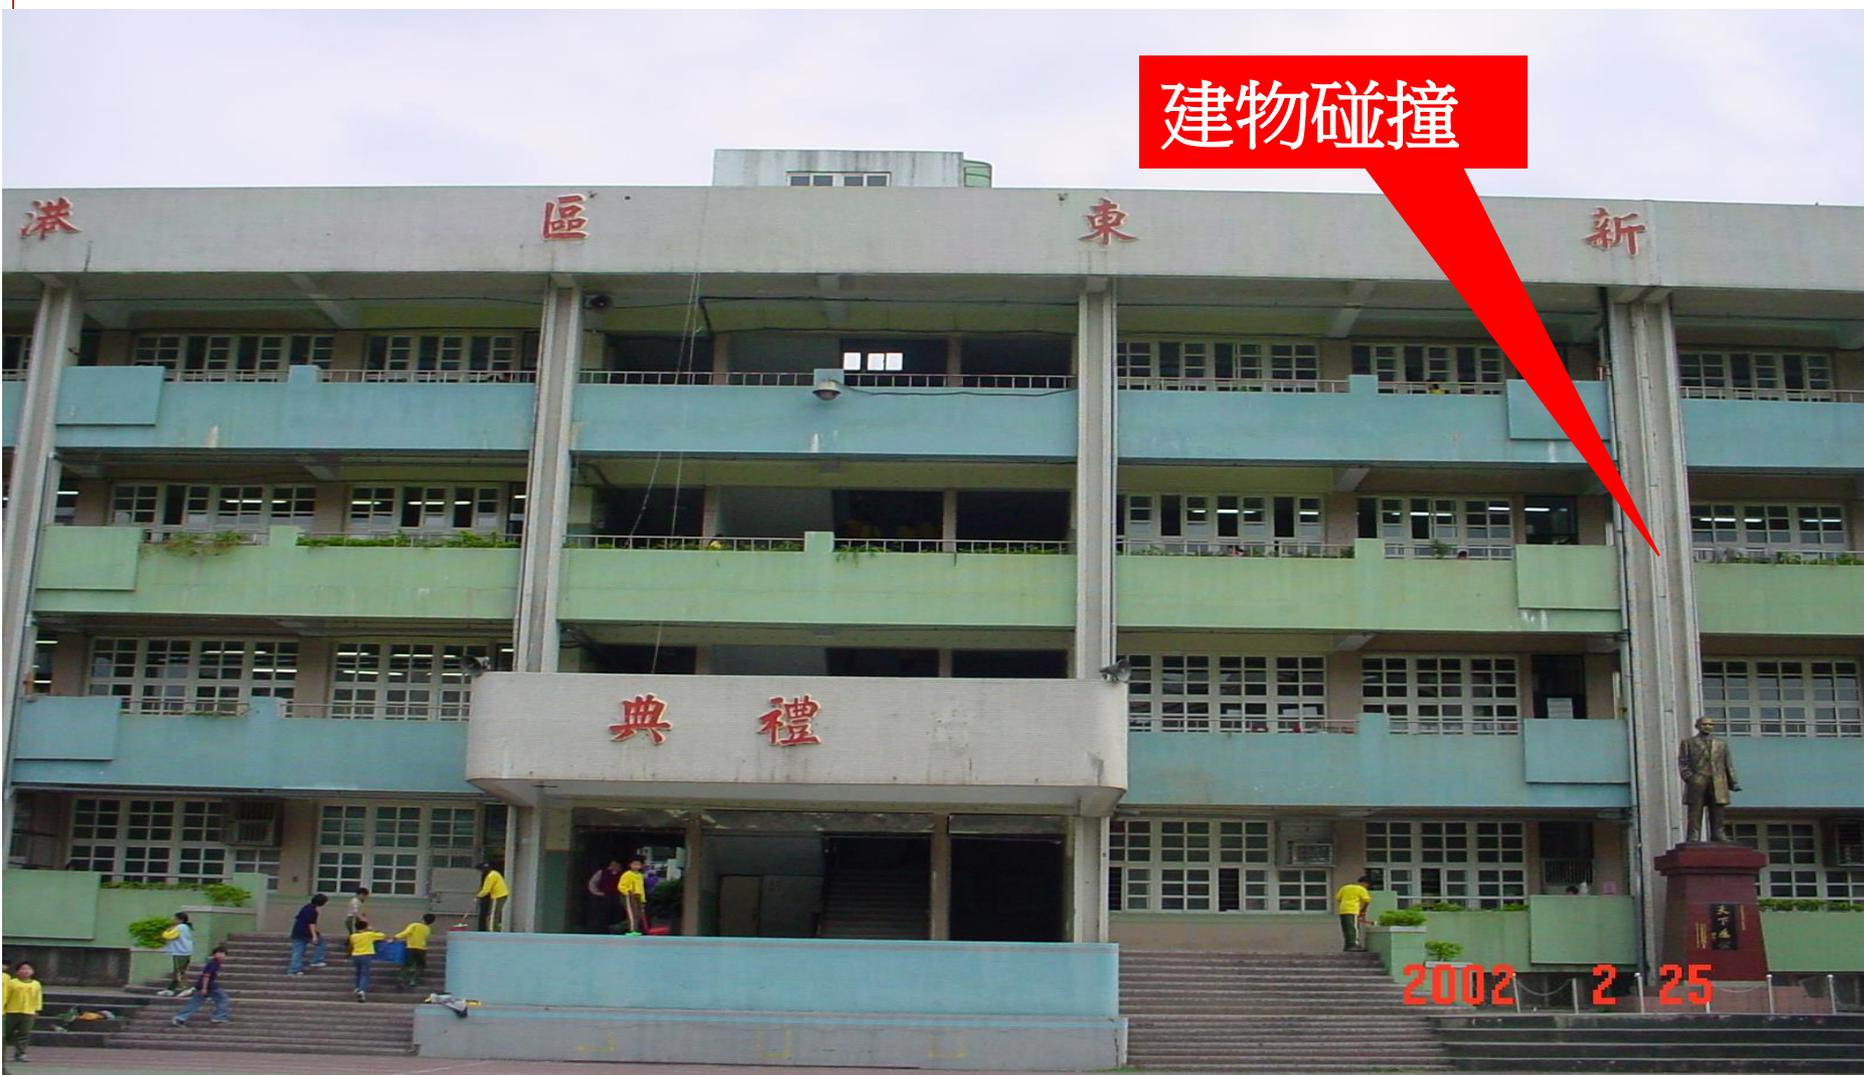
建物碰撞

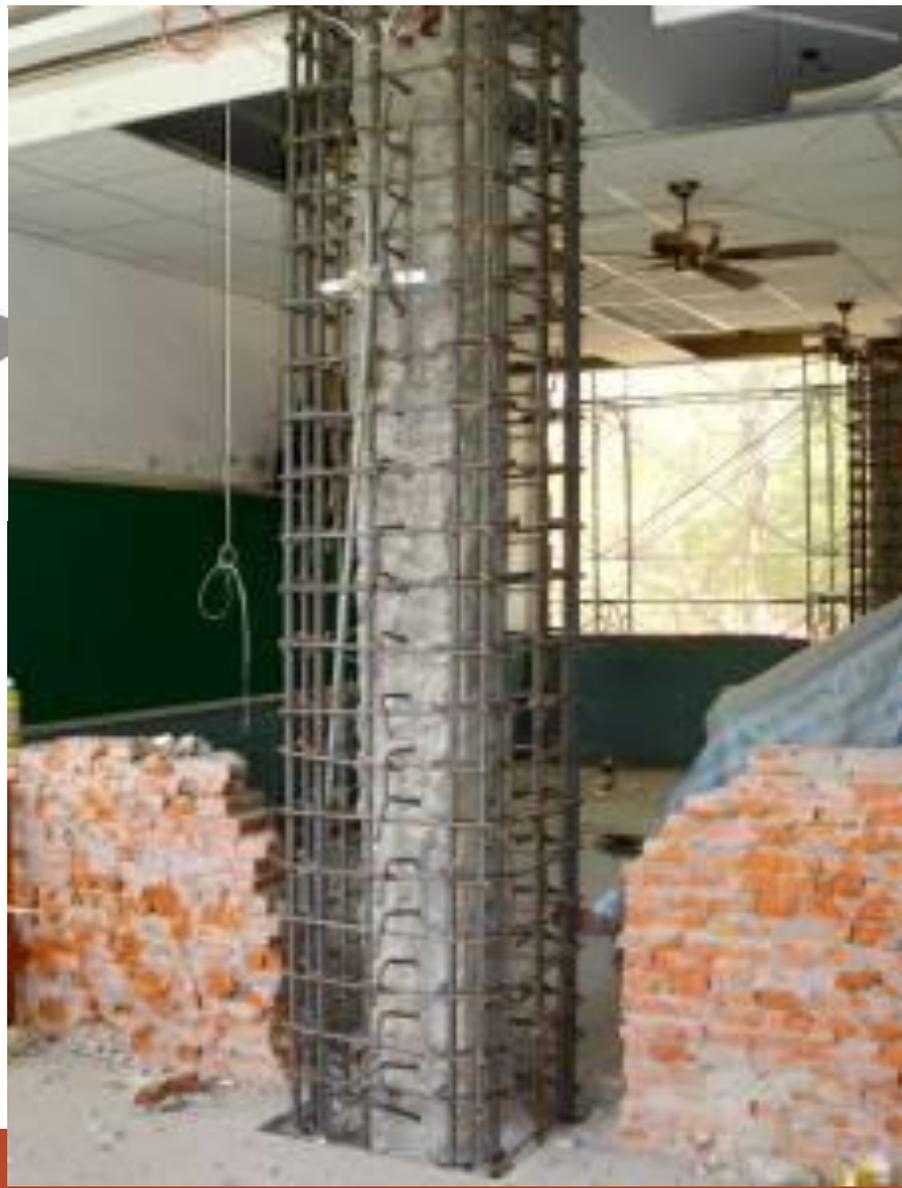
擴柱補強

1. 屬結構元件補強工法
2. 雙向提高耐震強度
3. 強度及韌性同時補強

1. 對採光、通風影響小(相對於翼牆及剪力牆工法)
2. 凸出走廊、對通行空間及視覺壓力造成影響

1. 需雙向提高建物耐震強度
2. 柱混凝土品質不佳(抗壓強度偏低或品質差)

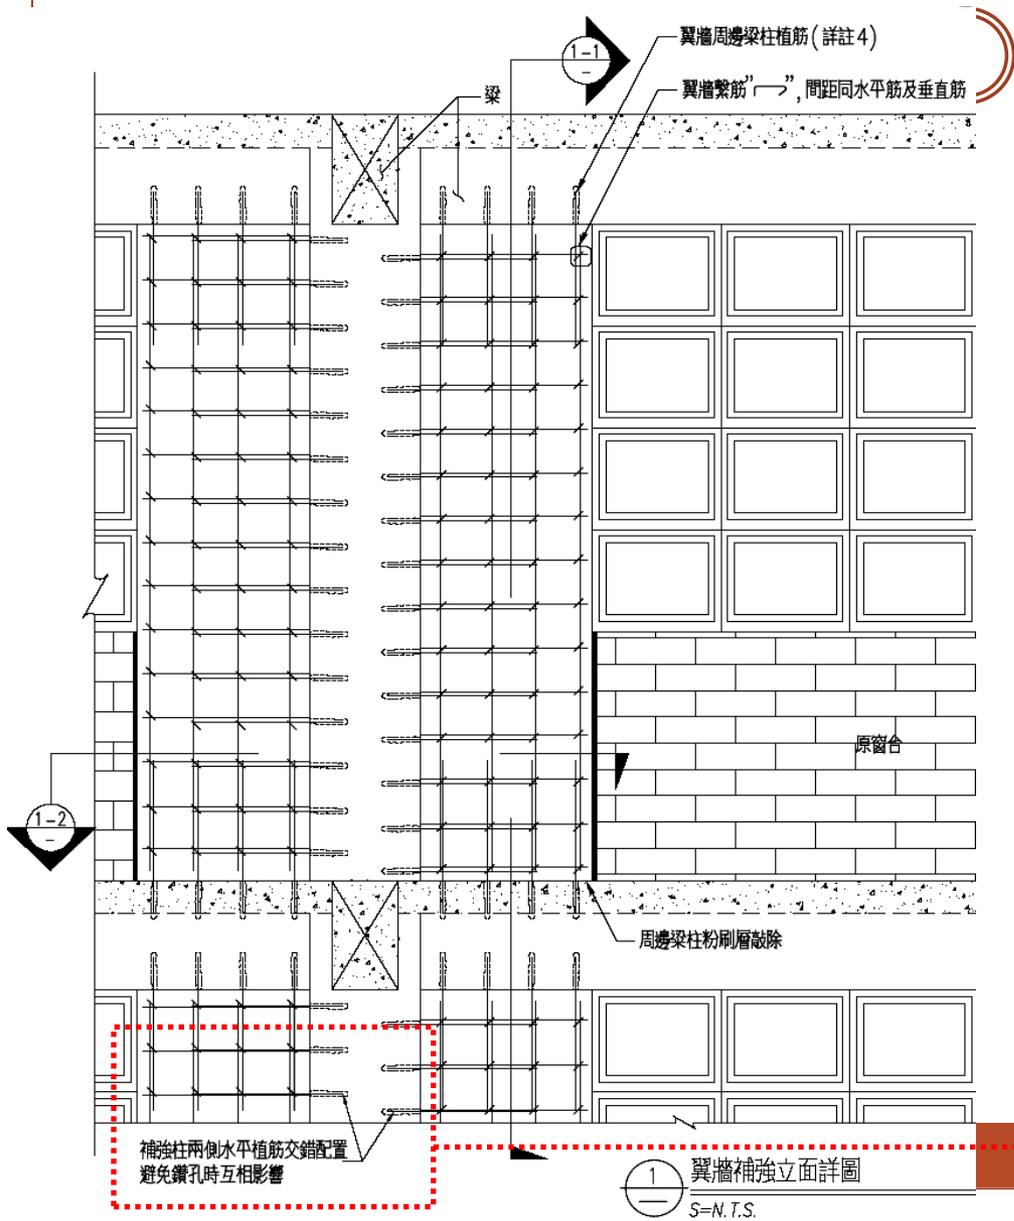
柱兩側水平植筋交錯配置，
避免鑽孔互相影響。

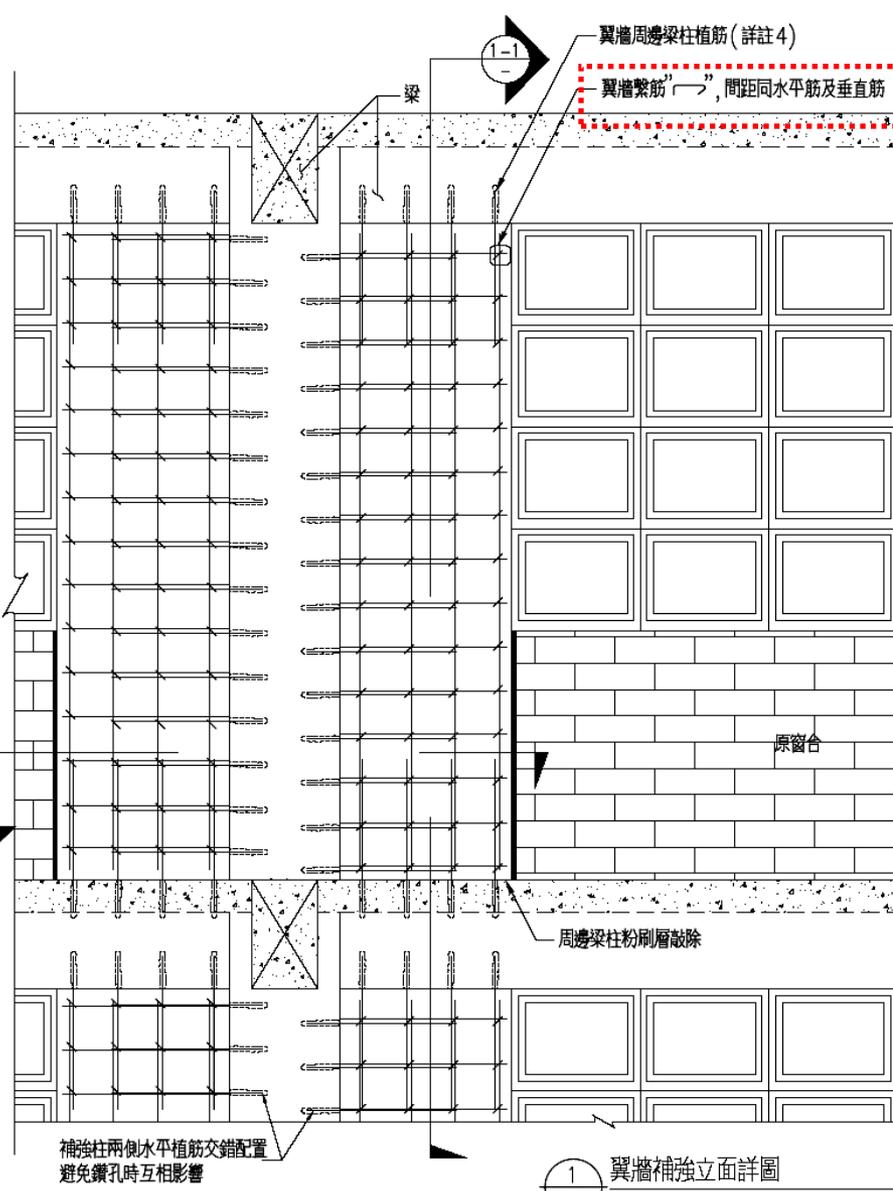
1 翼牆補強立面詳圖
S=N. T.S.

需設置繫筋，間距與水平筋及垂直筋相同

翼牆末端增設2支垂直加強筋

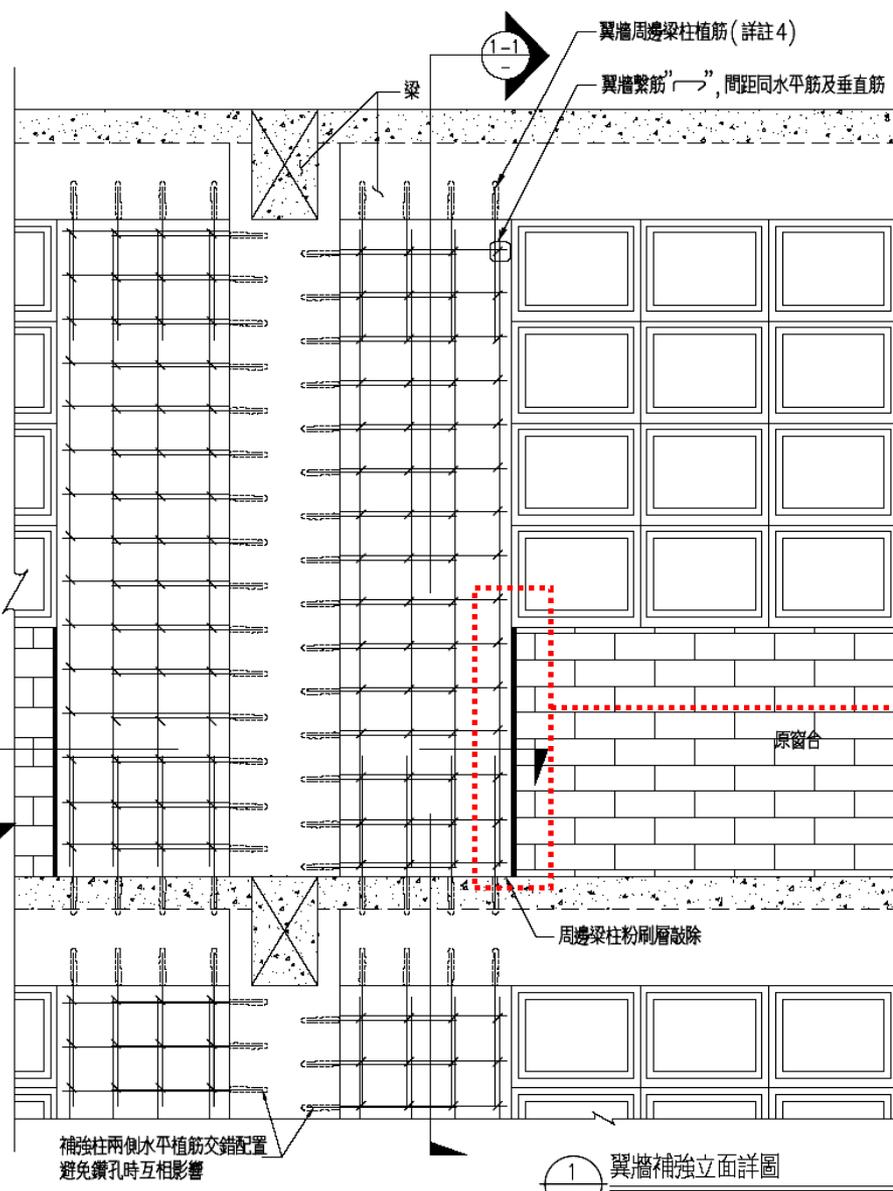
① 翼牆補強立面詳圖
S=N.T.S.

翼牆周邊新舊結構體交界處，若有與雨水接觸者，應考量防水設計

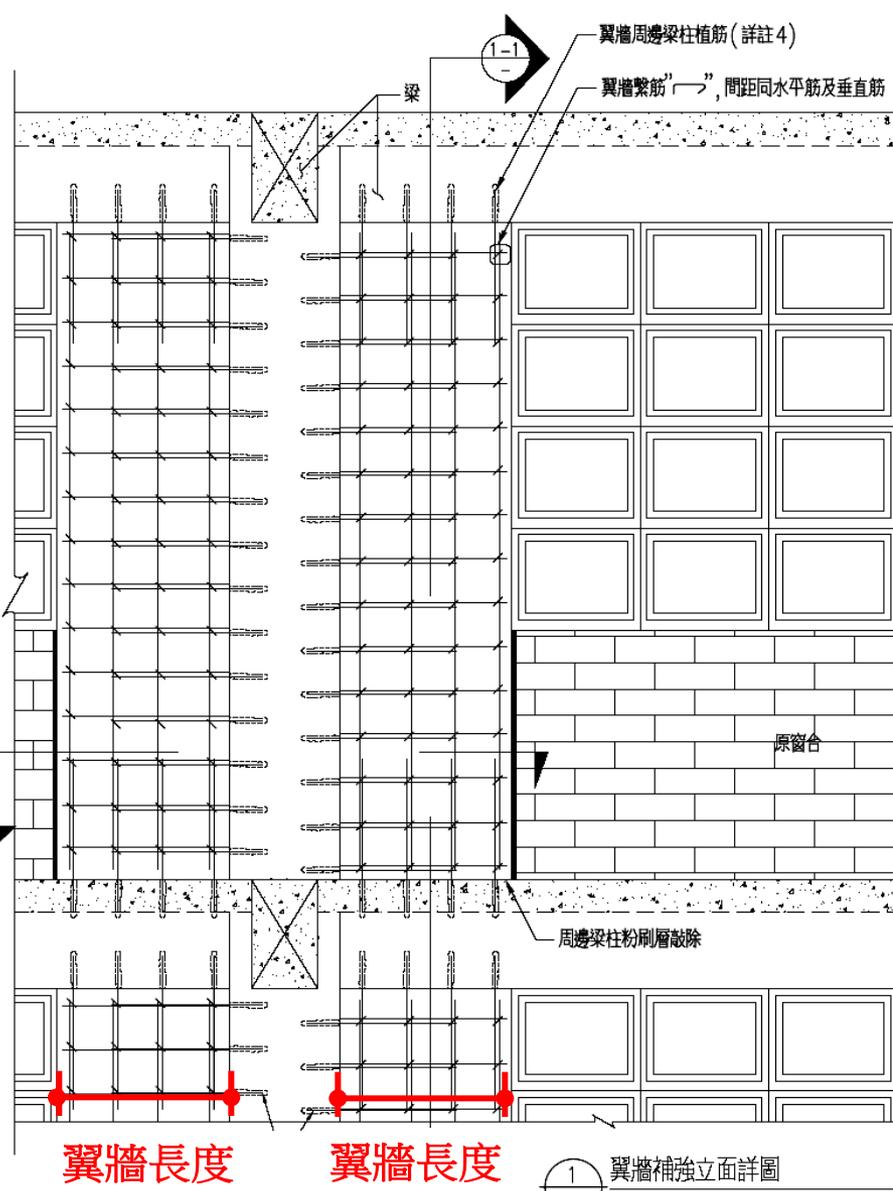
1
翼牆補強立面詳圖
S=N. T.S.

- 翼牆長度、厚度及配筋方式由設計者標示於圖面。
- 翼牆鋼筋號數不宜超過#4。
- 翼牆於梁植筋得採用單排鋼筋，於柱植筋則宜採用雙排鋼筋，植筋之斷面積不得小於翼牆鋼筋量。
- 方案二與方案一之差異為一側鋼筋貫穿樓版直通。

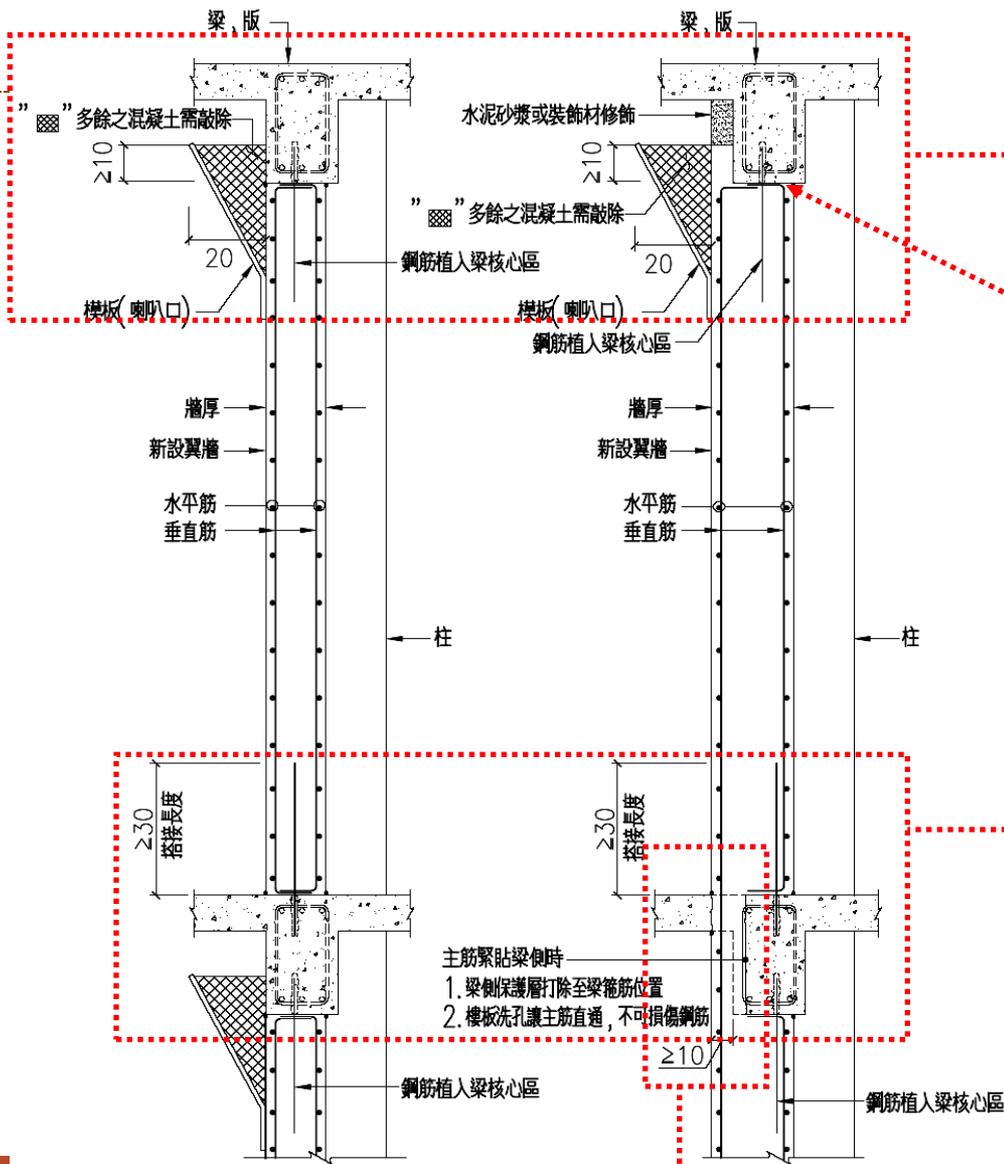
柱頂採喇叭口方式灌漿，但須注意另外一側混凝土是否有確實灌滿

老舊校舍梁寬僅25~30cm，於梁植筋得採用單排鋼筋

單側鋼筋直通方式，不需採喇叭口灌漿

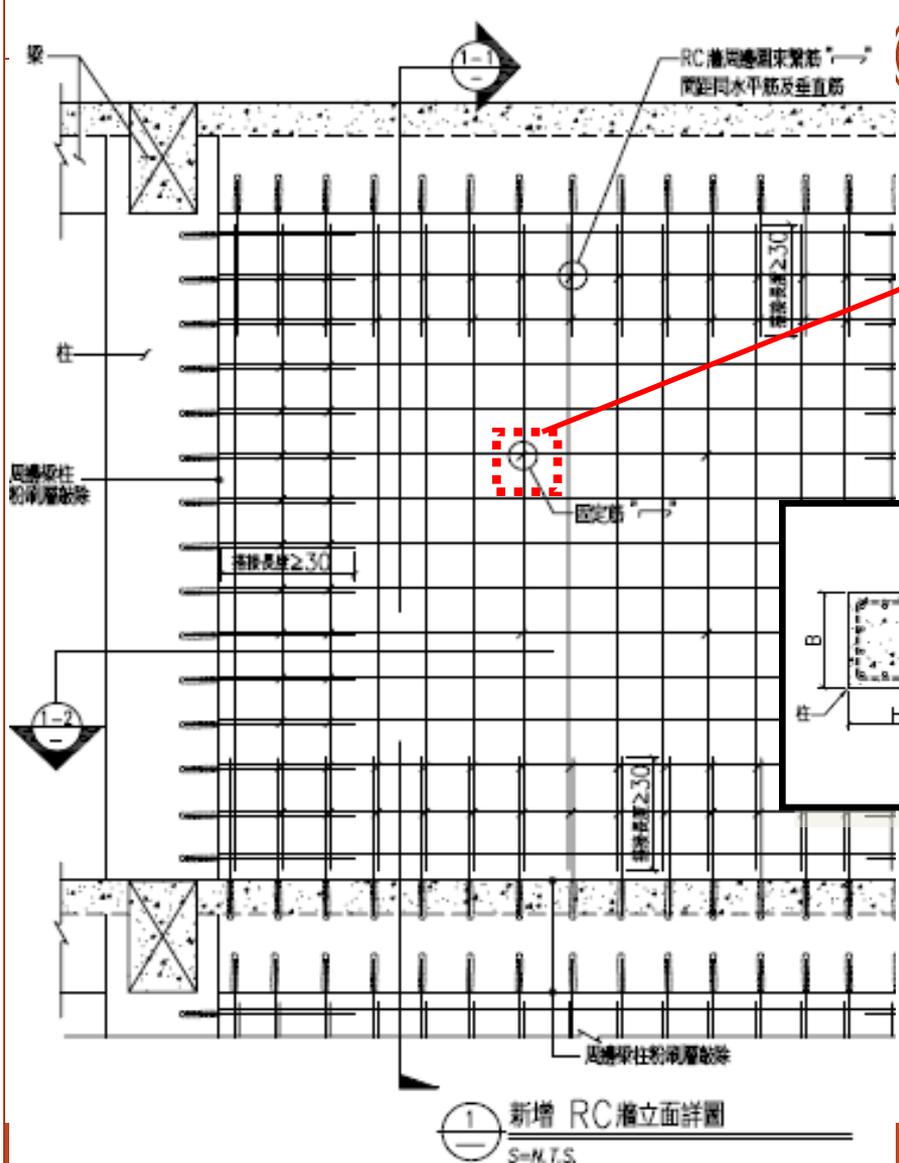
需設置橫向固定筋，號屬可採用#3，水平及垂直間距約為牆筋之3~4倍(視牆面大小決定，避免灌漿時造成鋼筋移位)

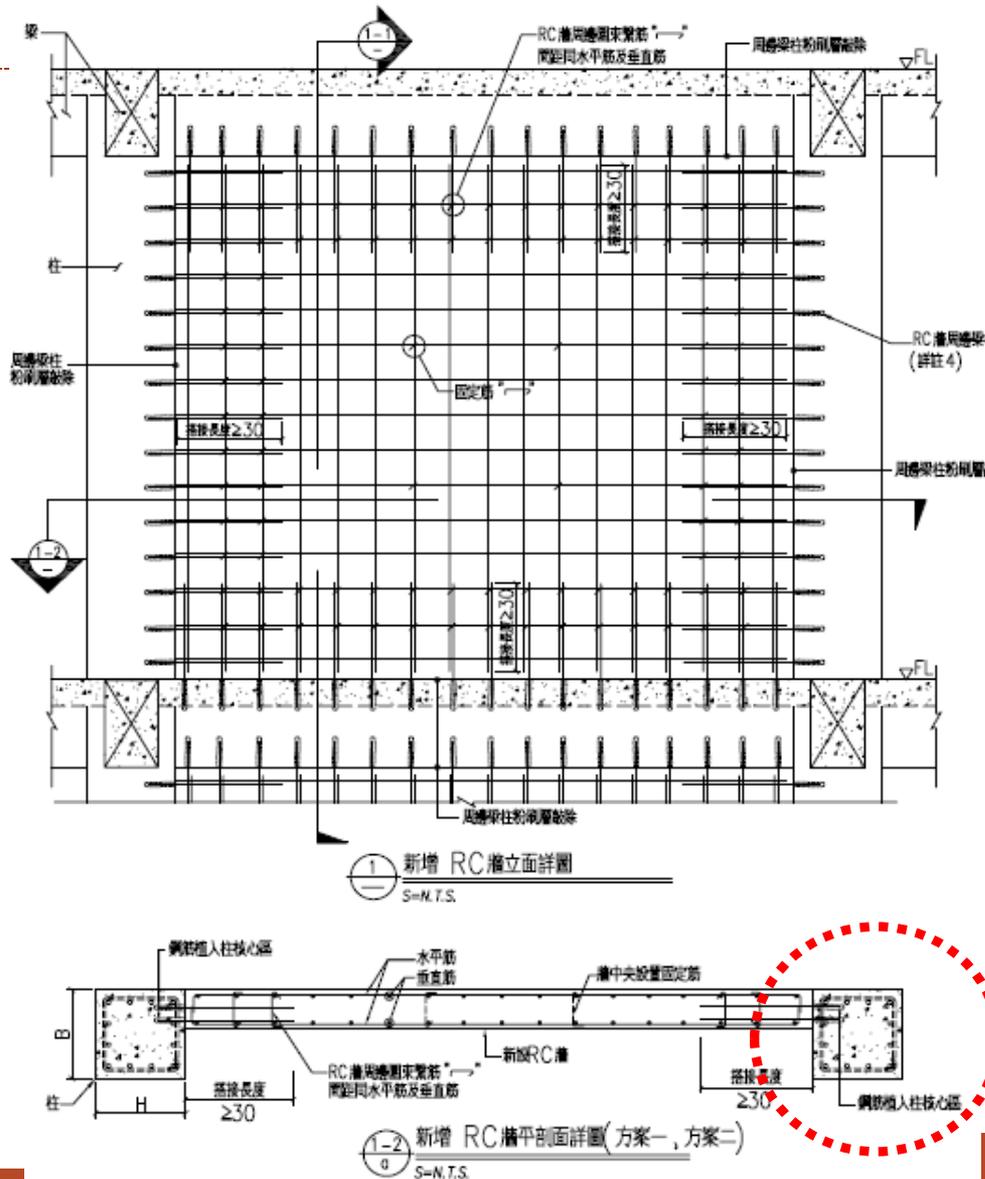
- 厚度及配筋方式由設計者標示於圖面。
- 鋼筋號數建議不宜超過#4。
- (#4@20BF&EW)
- 梁植筋可採用單排或雙排鋼筋
- 柱植筋則宜採用雙排鋼筋
- 植筋之斷面積不得小於牆鋼筋量。
- 植筋需植入柱核心區

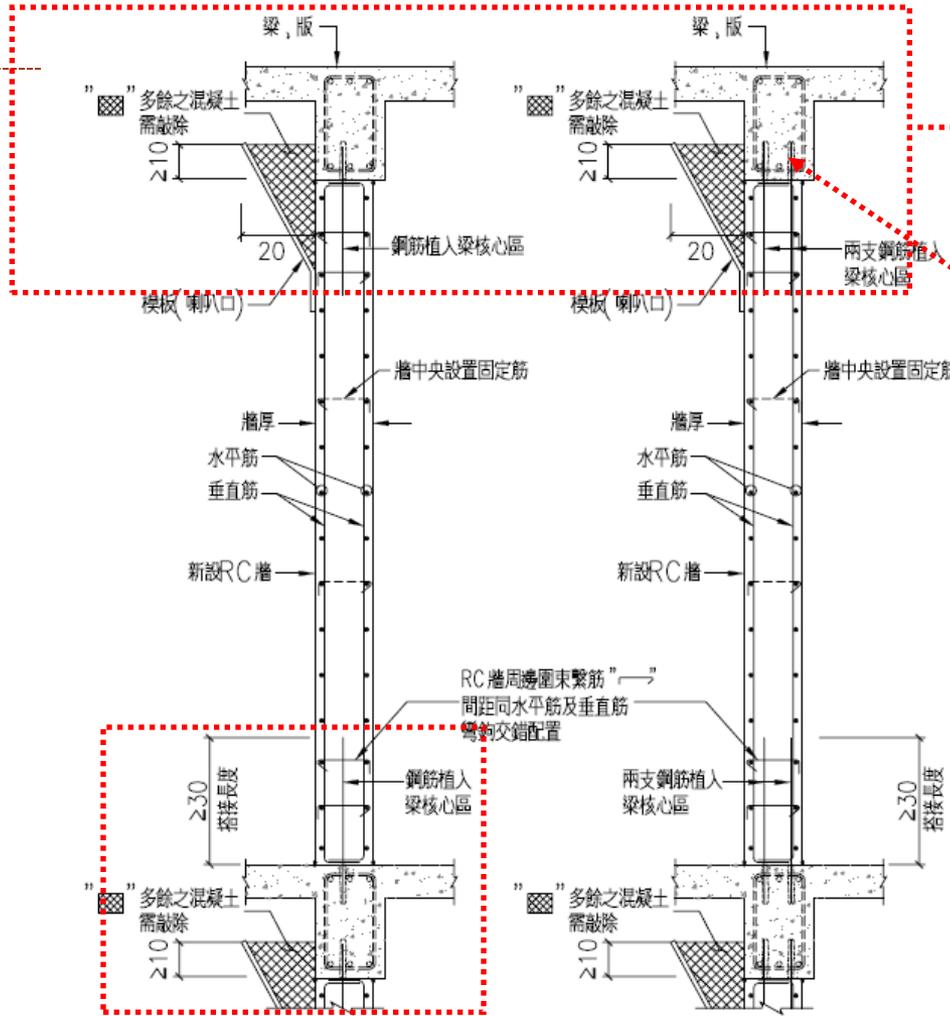
1-1
a 新增 RC 牆立面詳圖(方案一)
S=N.T.S.

牆頂採喇叭口方式灌漿，
但須注意另外一側混凝土
是否有確實灌滿

老舊校舍梁寬僅25~30cm，
於梁植筋得採用單排鋼筋

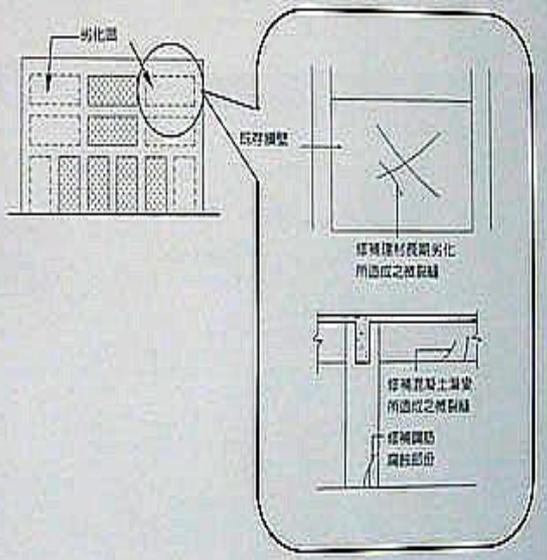
1. 以環氧樹脂(epoxy)高壓灌注2mm以下之裂縫。
2. 修補鋼筋生鏽部位。

2mm以下之裂縫可以用環氧樹脂高壓灌注來改善

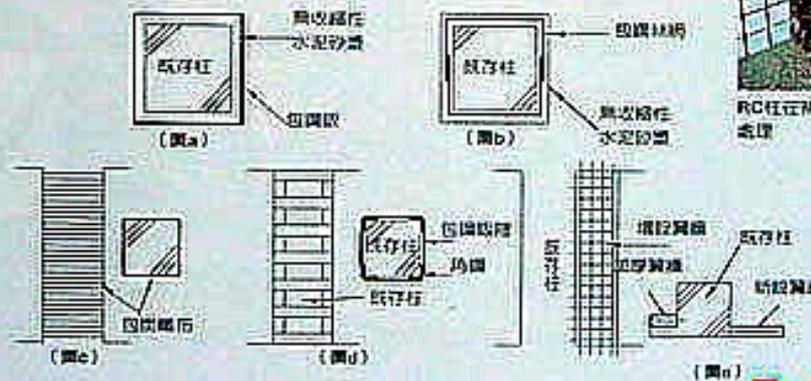
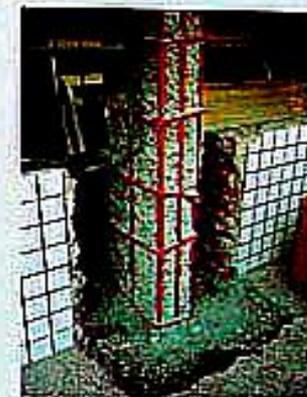
- 柱子是鋼筋混凝土建築物抵抗地震作用最重要的構件之一。柱子在地震中若遭到嚴重破壞，可能導致整個建築物倒塌。
- 地震導致之柱破壞常見者有柱身產生斜向裂縫，柱頭或柱腳混凝土破碎，箍筋鬆開，主筋挫曲。
- RC柱常見補強方式有：

1. 柱面包鋼板 (如圖a)
2. 柱面包鋼絲網 (如圖b)
3. 柱面包炭纖維 (如圖c)
4. 柱身環以鋼板箍 (如圖d)
5. 柱身增設翼牆 (如圖e)

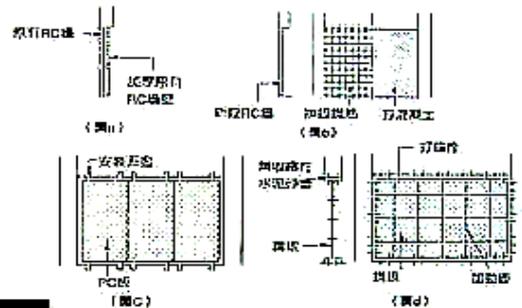
- 壁體本身剛度大，地震時破壞裂縫常成X形（剪力裂縫）。
- RC壁體補強常見之方式有：
 1. 加厚原有RC牆，使其強度增加（如圖a）。
 2. 在構架中適當位置新設RC牆或炭纖維被覆之牆壁（如圖b）。
 3. 在構架適當位置利用預鑄混凝土板(PC板)、鋼板等做成補強牆壁（如圖c、圖d）。

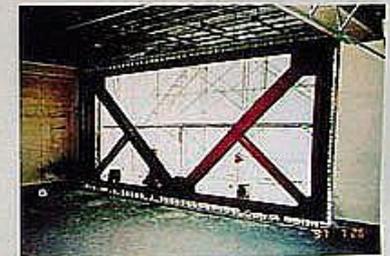
- 利用增設RC牆、PC板、鋼板等來做壁體補強時，空間中之動線有時會被隔斷，有時也會影響建築物之通風及採光。若基礎強度不足，地震時增設牆體會產生旋轉及上浮等破壞現象。
 - 為避免上述缺點，補強壁體也可以鋼樑加斜撐來替代。
- 常見型式如下：

建築師需要良好通風採光時，可以採用鋼樑加斜撐來做補強

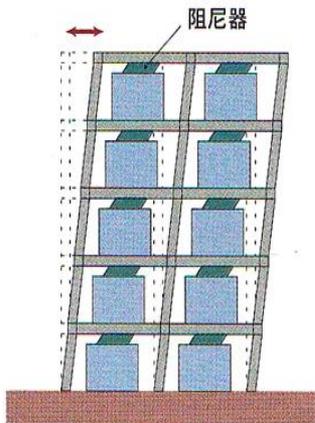
在建築物之任意點配置制震阻尼器吸收地震能量。將損害集中到阻尼器之損傷容許構造將保護主結構體。不僅如此阻尼器本身之更換也很方便。

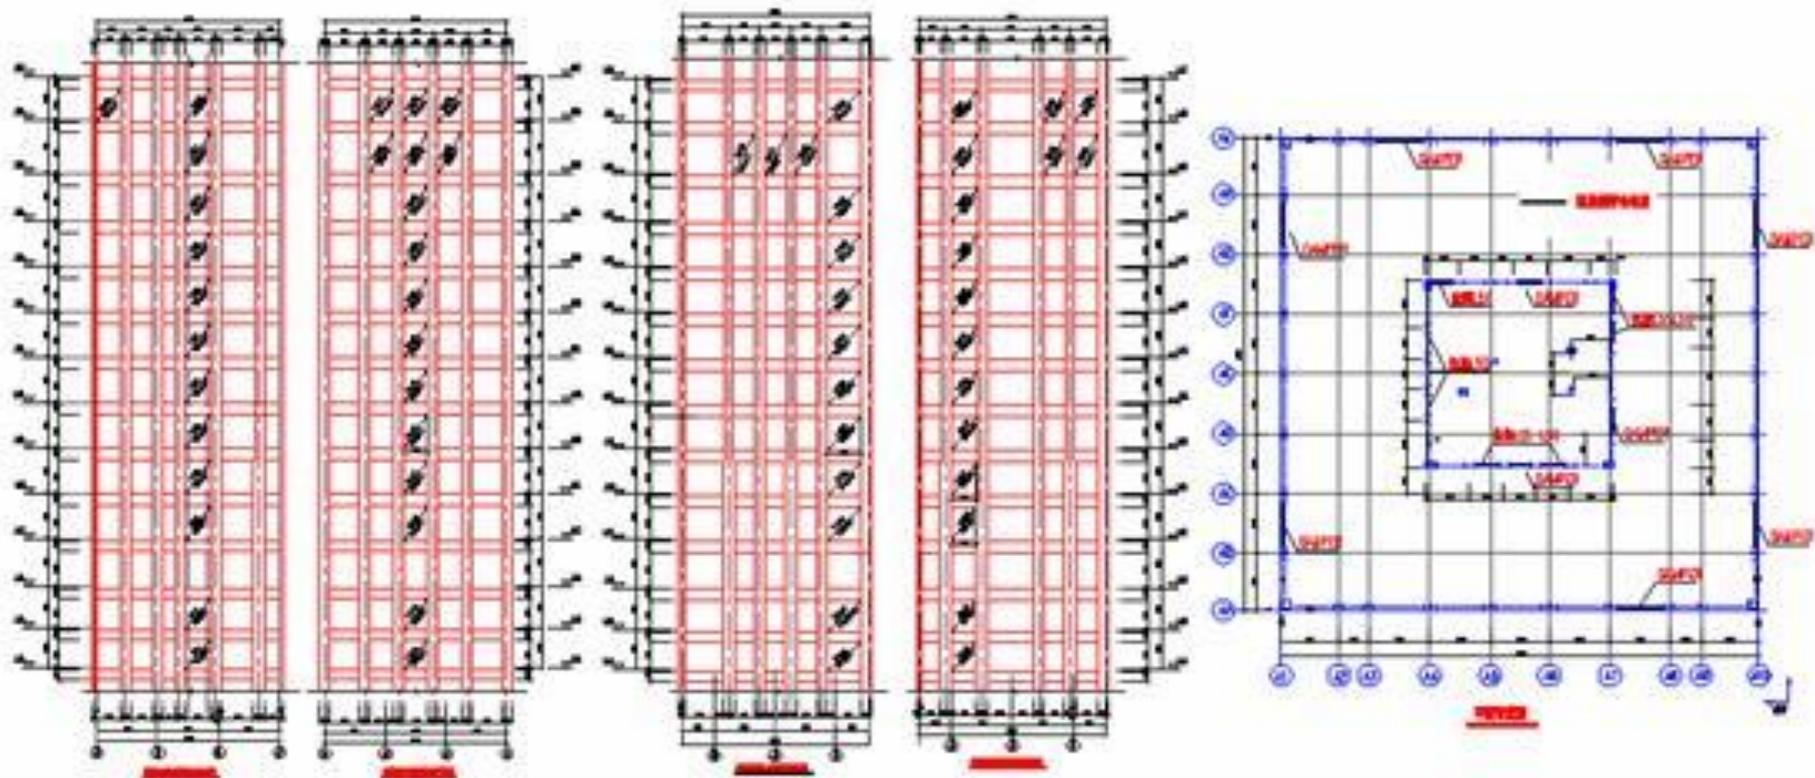
銀泰中心設置粘滯阻尼器內筒及平面布置圖(部分樓層)

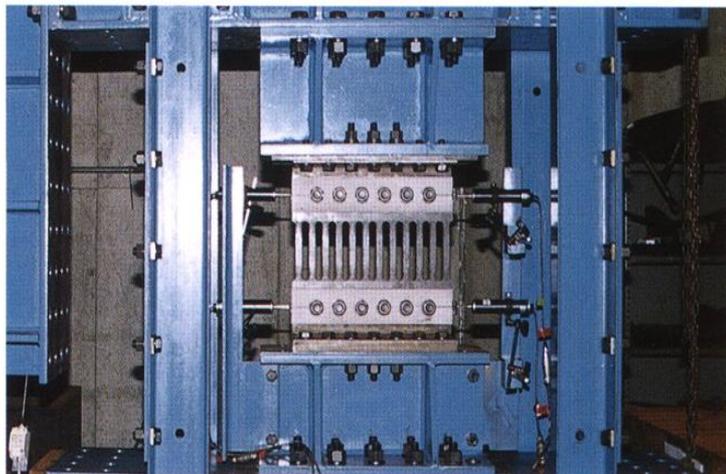
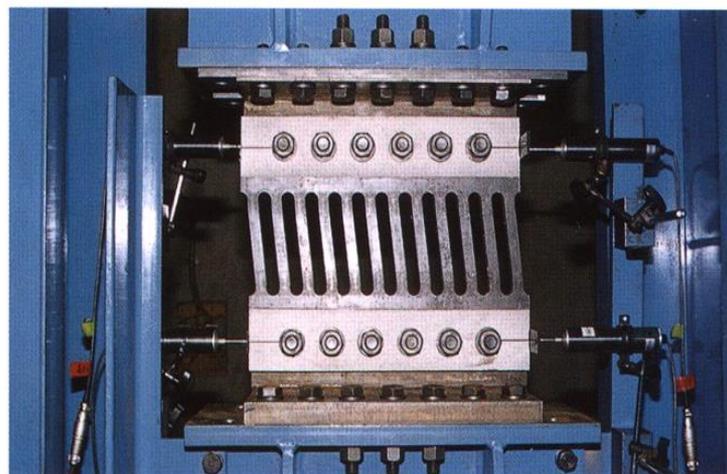
鋼製開槽阻尼器之實驗狀況

從實驗可證實，鋼製開槽阻尼器經歷2~3次震度7級之強震過後，才會斷裂。此外，萬一發生斷裂，其構材更換也非常容易。

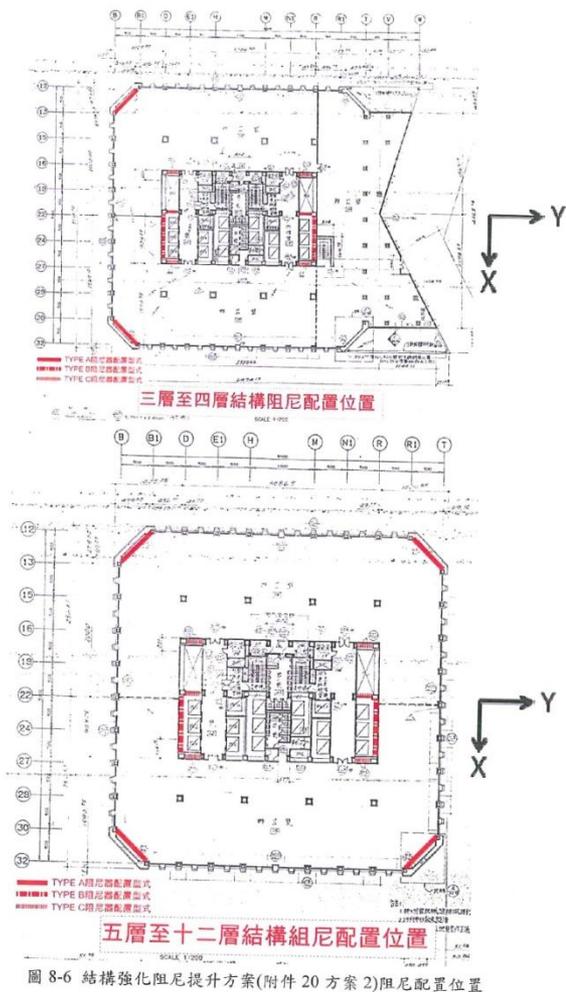
採用阻尼器增加韌性吸收地震力
